**EVALUACIÓN DEL ESTADO SITUACIONAL DE
PAVIMENTOS FLEXIBLES MEDIANTE EL MÉTODO P.C.I.
CASO DE ESTUDIO: AV. LEONCIO PRADO, TRAMO JR.
TUPAC AMARU – AV. LOS INCAS DEL DISTRITO DE
CHILCA – PROVINCIA DE HUANCAYO – REGIÓN JUNIN**

TESIS

MAYO – 2018

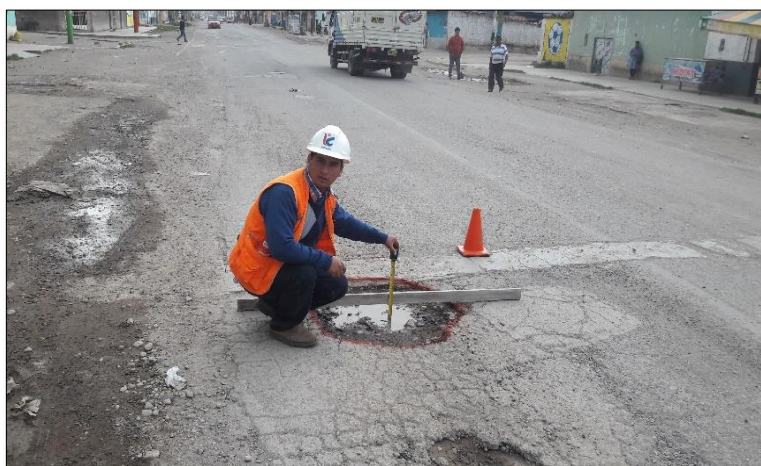
Fotografía N° 6: **Inspección de detalles de daño Hueco**

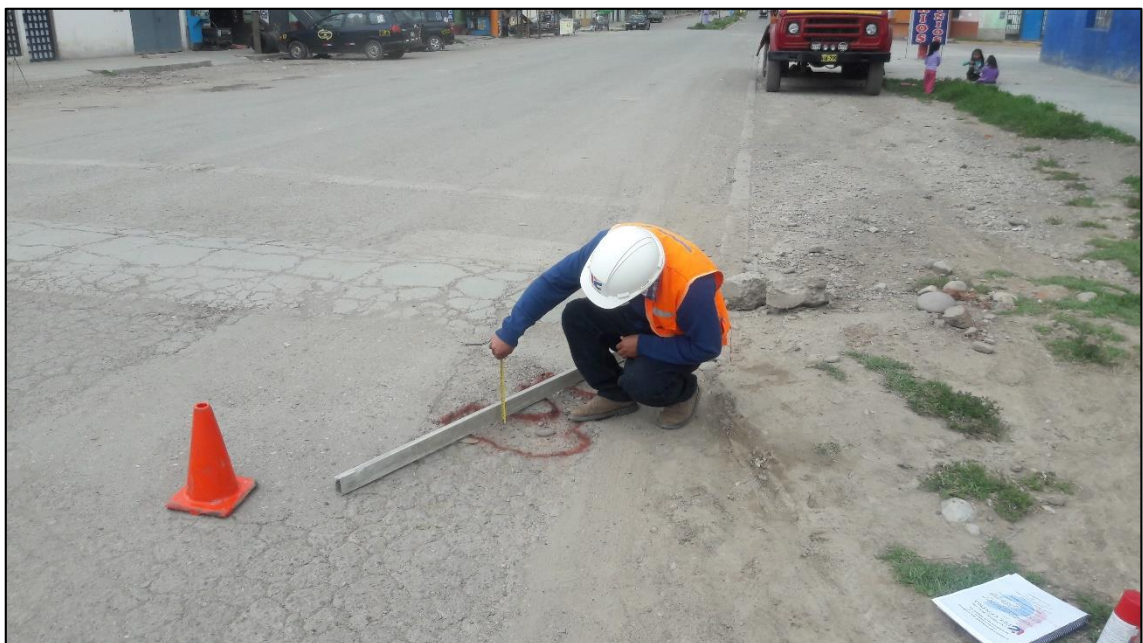
Revelamiento de fallas – Huecos Severidad media

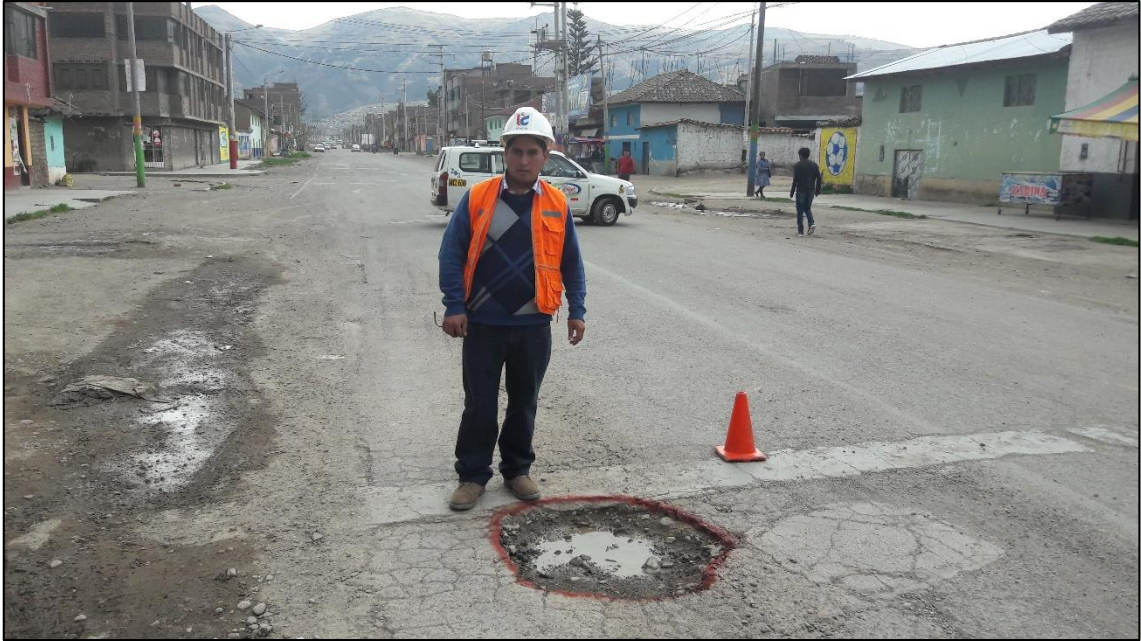
Inspeccion de fallas asociadas (Huecos, piel de cocodrilo y parcheo)

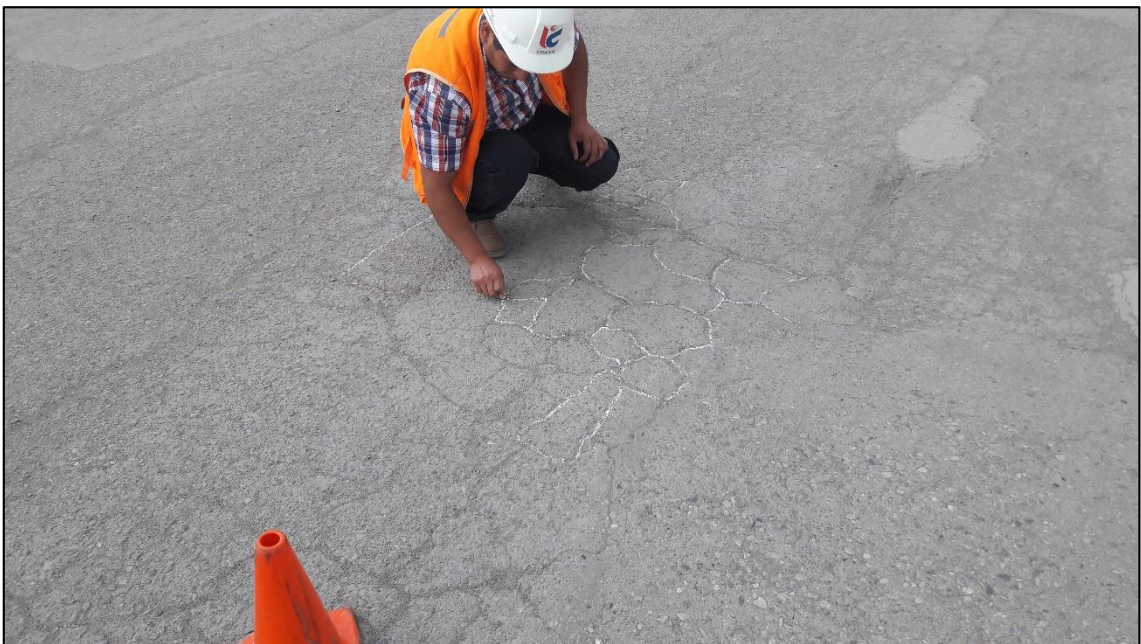
Revelamiento de fallas – Piel de cocodrilo

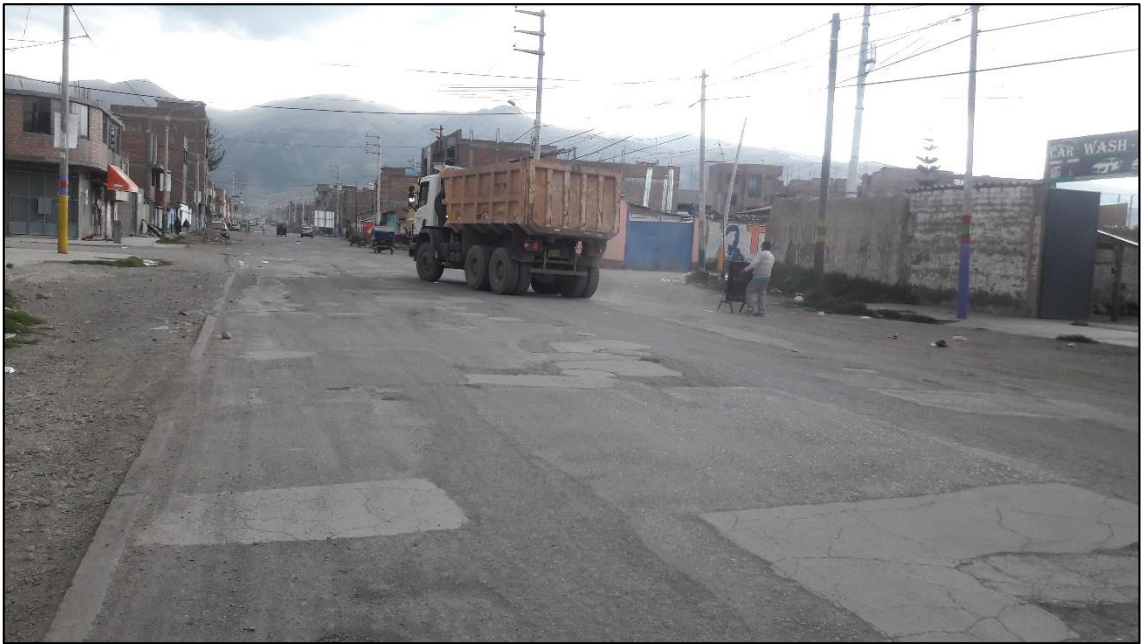
Cargas repetidas por trafico de vehiculo pesado

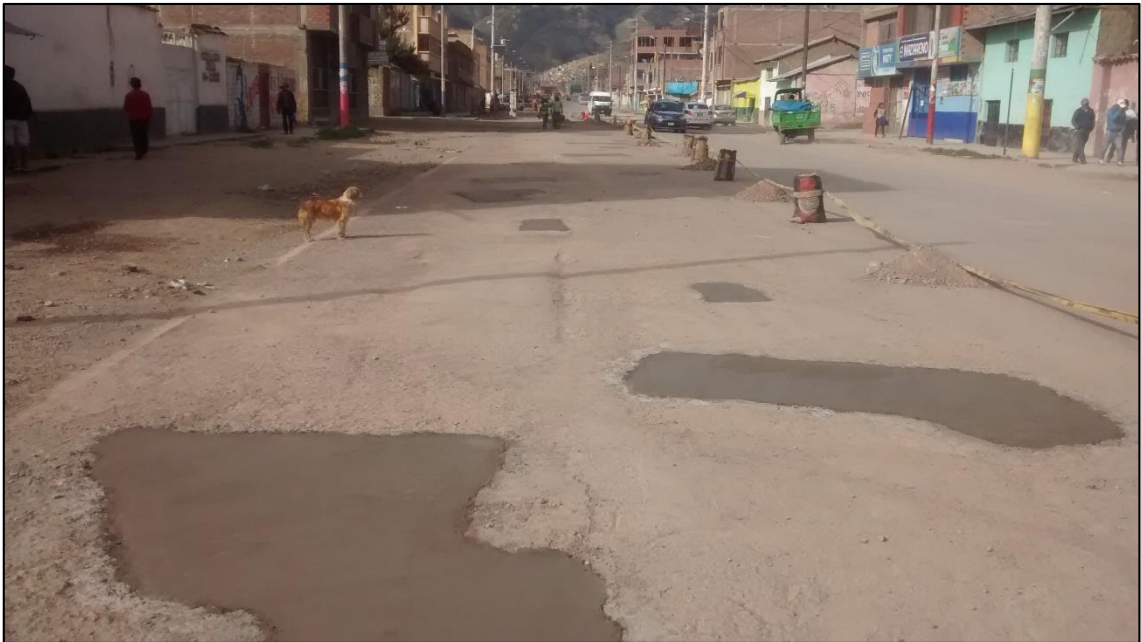
Trabajos de mantenimiento de pavimento flexible (Parcheo)

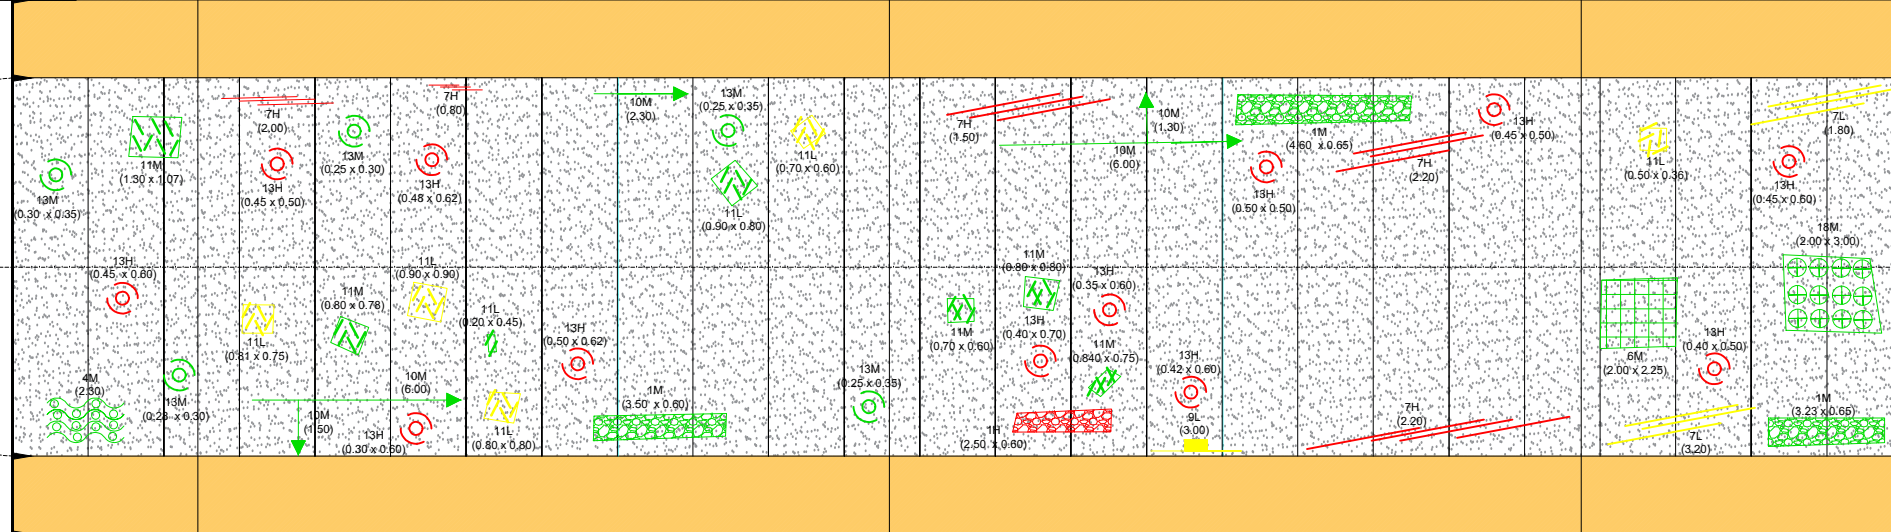
2+254.90		2+273.20		2+291.50	
CODIGO DE UNIDAD DE MUESTRA		UM-03		UM-04		UM-05	
AREA		183.00 M2		183.00 M2		183.00 M2	
FECHA DE REGISTRO		17-07-2017		17-07-2017		17-07-2017	
TOTAL VALORES DEDUCIDOS		07		07		07	
NUMERO DE DEDUCIDOS >2		07		07		06	
VALOR DEDUCIDO MAS ALTO		73.50		68.50		73.50	
NUMERO ADMISIBLE DEDUCIDO		3.43		3.89		3.43	
CLASIFICACIÓN PCI	MAX CDV.	86.08		84.08		85.40	
	PCI	13.92		15.92		14.60	
	RANGO	MUY MALO		MUY MALO		MUY MALO

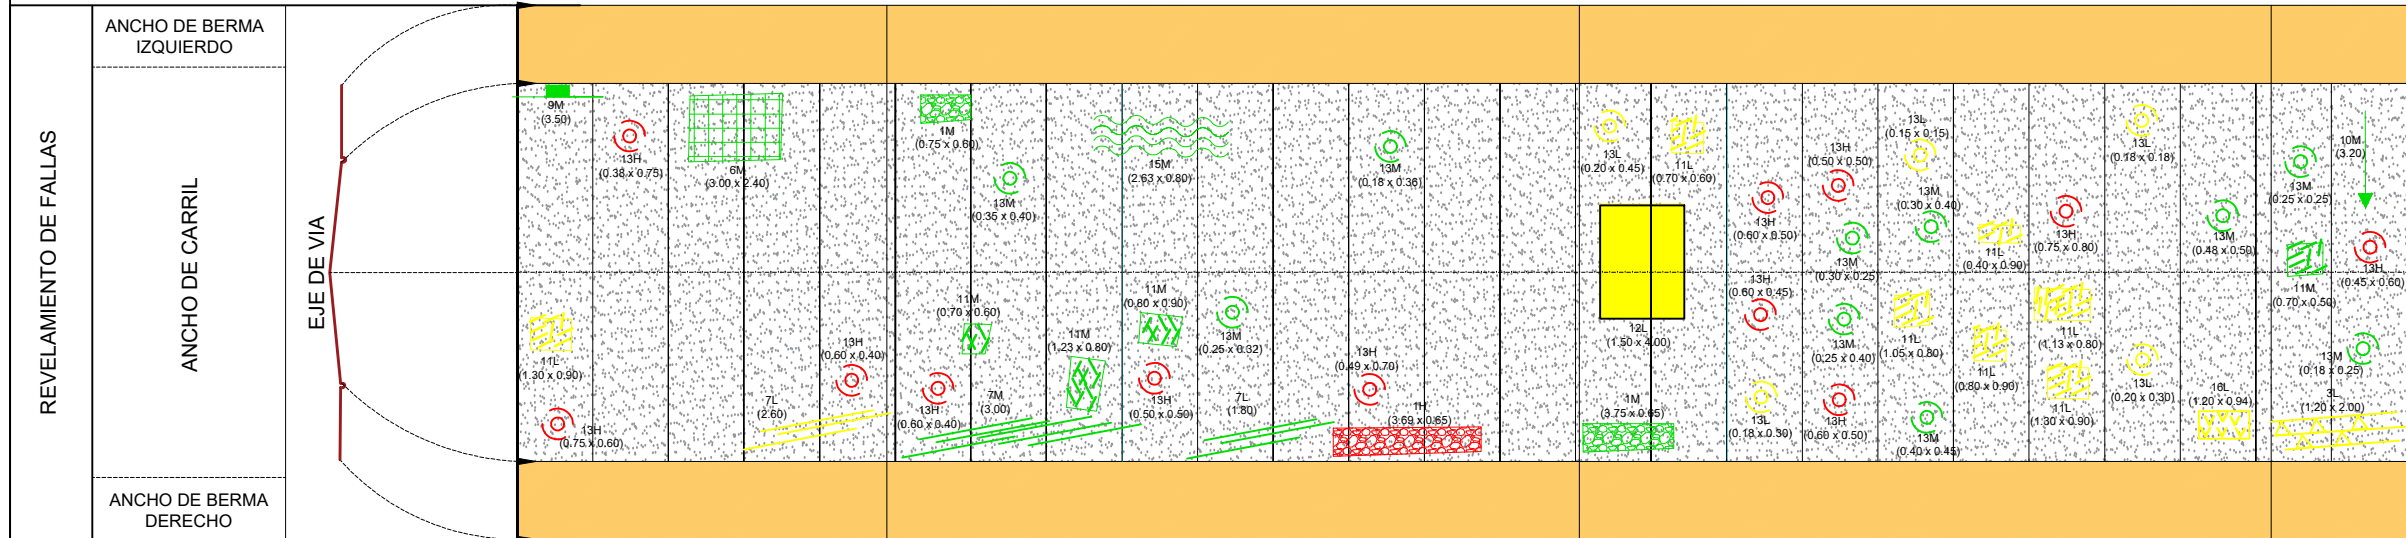
2+309.80	2+328.10	2+346.40
CODIGO DE UNIDAD DE MUESTRA	UM-06	UM-07	UM-08
AREA	183.00 M2	183.00 M2	183.00 M2
FECHA DE REGISTRO	17-07-2017	17-07-2017	18-07-2017
TOTAL VALORES DEDUCIDOS	07	07	07
NUMERO DE DEDUCIDOS >2	06	07	06
VALOR DEDUCIDO MAS ALTO	73.50	68.50	73.50
NUMERO ADMISIBLE DEDUCIDO	3.43	3.89	3.43
CLASIFICACIÓN PCI	MAX CDV.	85.10	95.55
	PCI	14.90	4.45
	RANGO	MUY MALO	FALLADO

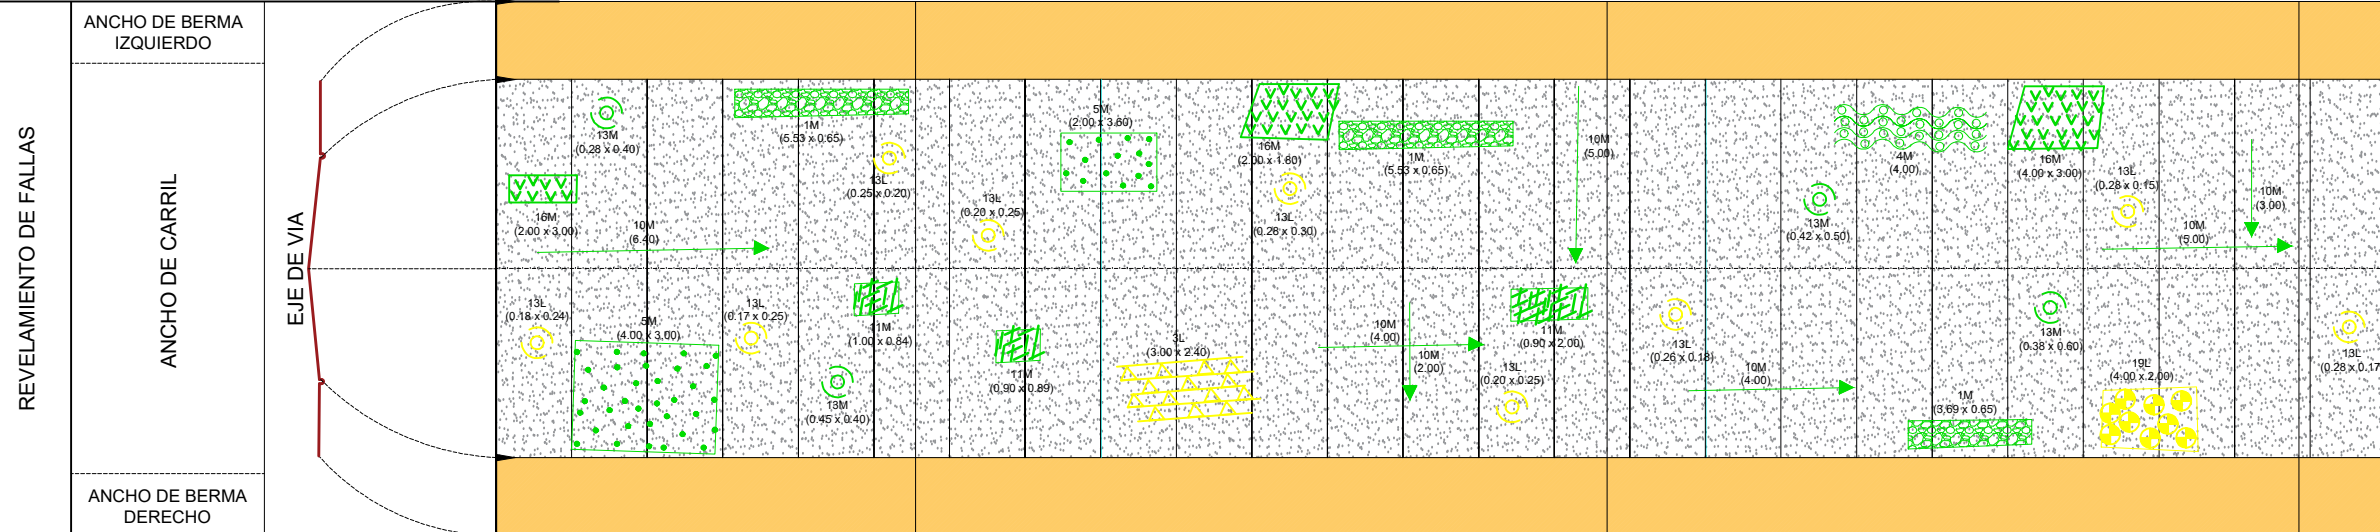
2+511.10	2+529.40	2+547.70
CODIGO DE UNIDAD DE MUESTRA	UM-17	UM-18	UM-19
AREA	183.00 M2	183.00 M2	183.00 M2
FECHA DE REGISTRO	18-07-2017	19-07-2017	19-07-2017
TOTAL VALORES DEDUCIDOS	07	07	07
NUMERO DE DEDUCIDOS >2	07	07	07
VALOR DEDUCIDO MAS ALTO	52.30	28.60	33.10
NUMERO ADMISIBLE DEDUCIDO	5.38	7.56	7.14
CLASIFICACIÓN PCI	MAX CDV.	87.70	59.20
	PCI	12.30	40.80
	RANGO	MUY MALO	MALO
			68.32
			31.68
			MALO
			REGULAR

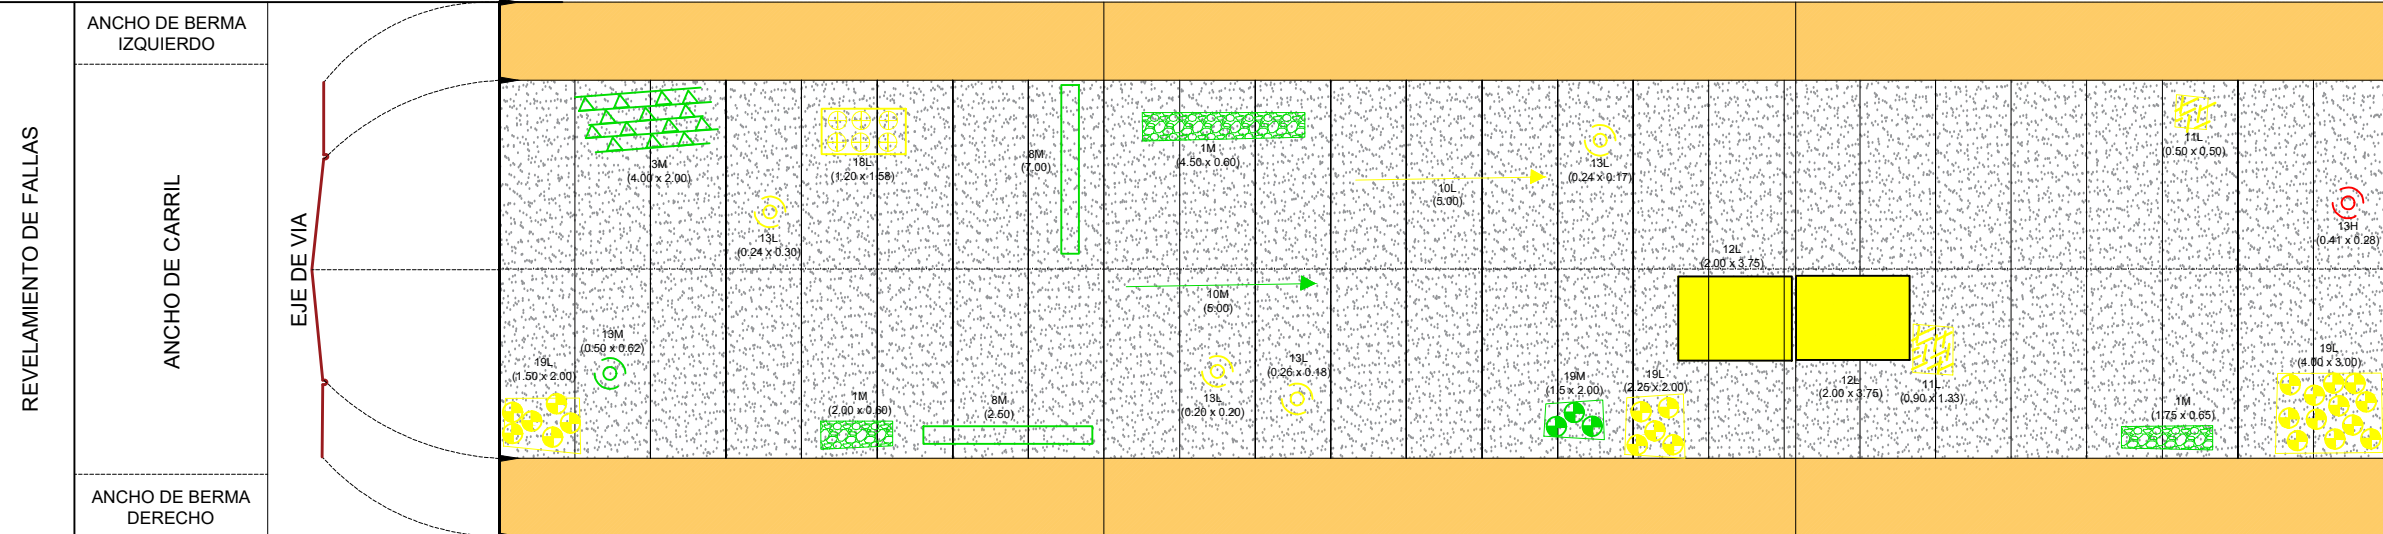
2+566.00	2+584.30
CODIGO DE UNIDAD DE MUESTRA		UM-20	UM-21
AREA		183.00 M2	183.00 M2
FECHA DE REGISTRO		19-07-2017	19-07-2017
TOTAL VALORES DEDUCIDOS		07	07
NUMERO DE DEDUCIDOS >2		07	05
VALOR DEDUCIDO MAS ALTO		22.10	26.60
NUMERO ADMISIBLE DEDUCIDO		8.15	7.74
CLASIFICACIÓN PCI	MAX CDV.	45.35	47.29
	PCI	54.65	52.71
	RANGO	REGULAR	REGULAR
			UM-22
			183.00 M2
			19-07-2017
			06
			04
			62.40
			4.45
			71.00
			29.00
			MALO

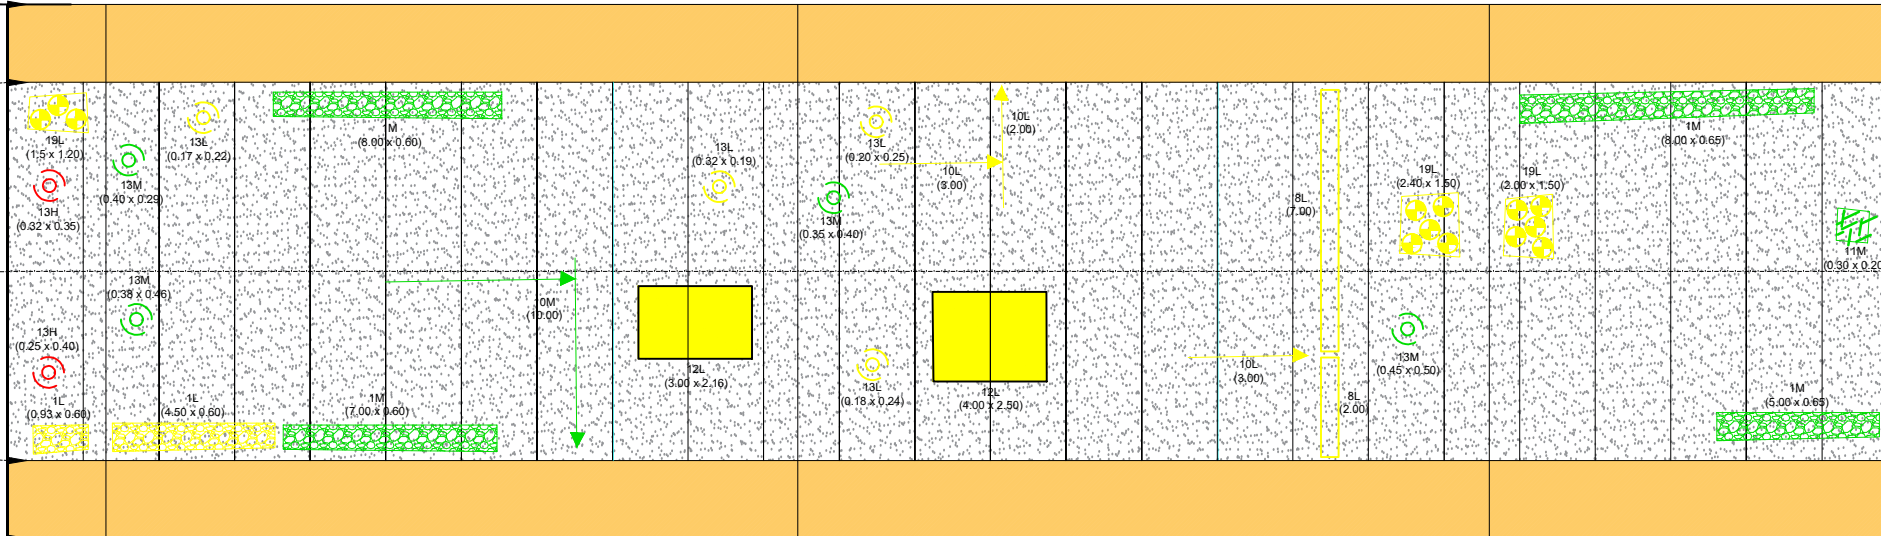
2+602.60	2+620.90	2+639.20
CODIGO DE UNIDAD DE MUESTRA		UM-22	UM-23	UM-24
AREA		183.00 M2	183.00 M2	183.00 M2
FECHA DE REGISTRO		19-07-2017	19-07-2017	19-07-2017
TOTAL VALORES DEDUCIDOS		06	07	06
NUMERO DE DEDUCIDOS >2		04	06	05
VALOR DEDUCIDO MAS ALTO		62.40	39.20	33.10
NUMERO ADMISIBLE DEDUCIDO		4.45	6.58	7.14
CLASIFICACIÓN PCI	MAX CDV.	71.00	63.20	45.05
	PCI	29.00	36.80	54.95
	RANGO	MALO	MALO	REGULAR

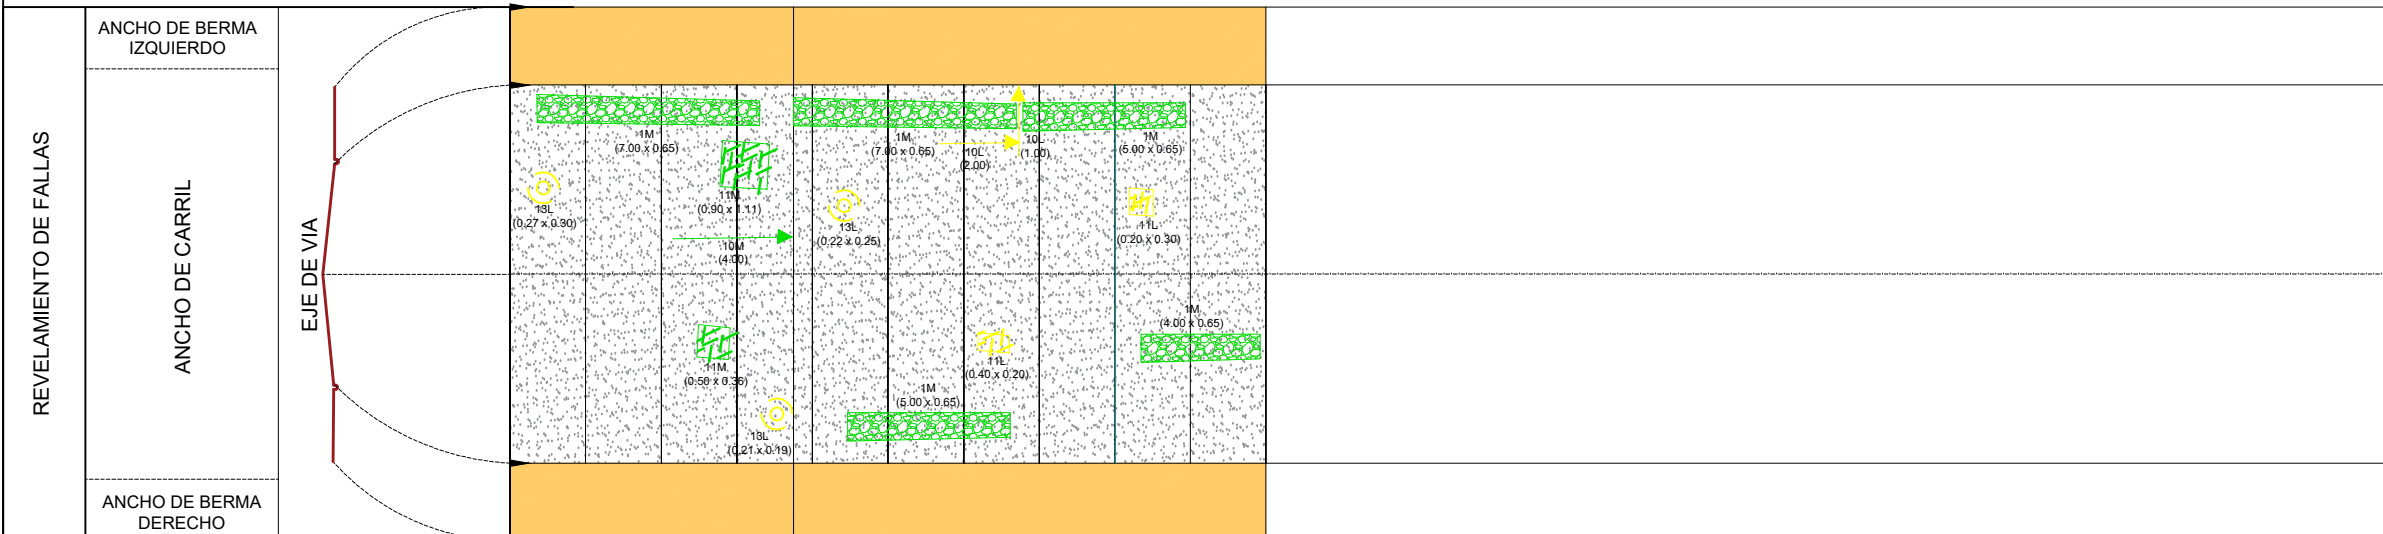
2+657.50	2+670.00
CODIGO DE UNIDAD DE MUESTRA		UM-25	UM-26
AREA		183.00 M2	183.00 M2
FECHA DE REGISTRO		19-07-2017	19-07-2017
TOTAL VALORES DEDUCIDOS		06	04
NUMERO DE DEDUCIDOS >2		05	02
VALOR DEDUCIDO MAS ALTO		42.90	47.70
NUMERO ADMISIBLE DEDUCIDO		6.24	5.80
CLASIFICACIÓN PCI	MAX CDV.	52.90	50.50
	PCI	47.10	49.50
	RANGO	REGULAR	REGULAR
