UNIVERSIDAD PERUANA DEL CENTRO

TESIS

**“ELABORACIÓN DE UN PLAN DE MANTENIMIENTO RUTINARIO Y PERIÓDICO
DE PAVIMENTOS FLEXIBLES PARA LA CONSERVACIÓN DE LA CARPETA
ASFÁLTICA EN EL DISTRITO DE CHILCA”.**

HUANCAYO-PERÚ

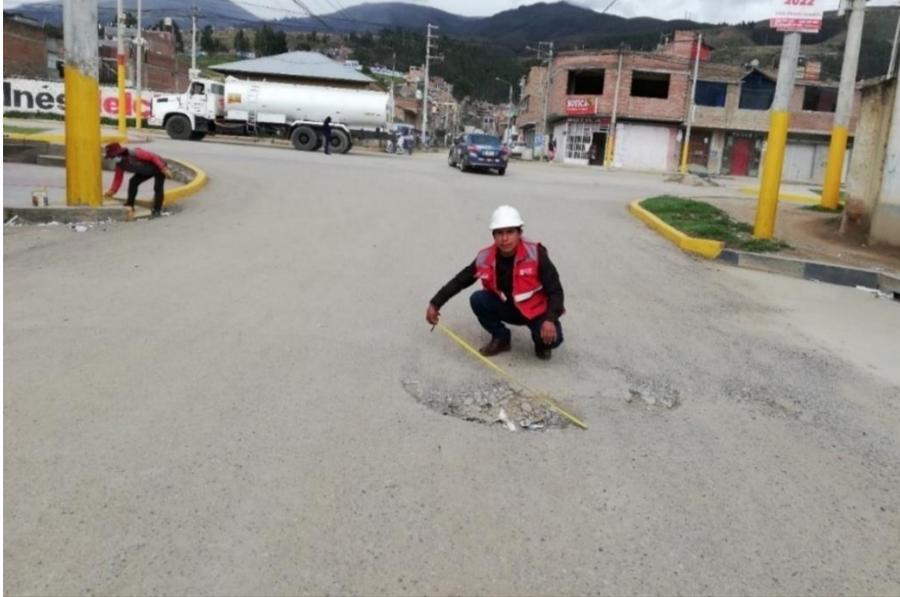
Fotografía

Tipo de Falla "Hueco", Constatado" en el Jr. 14 de Julio Tramo Av. Real-Av. Jacinto Ibarra

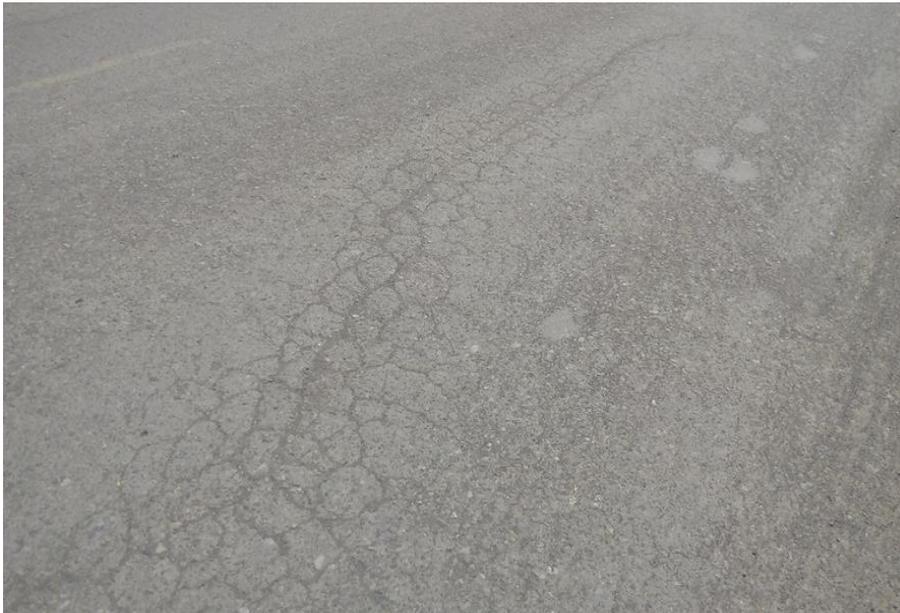
Fotografía

Tipo de Falla "Piel de Cocodrilo", Constatado- Jr. 14 de Julio Tramo Av. Real-Av. Jacinto Ibarra

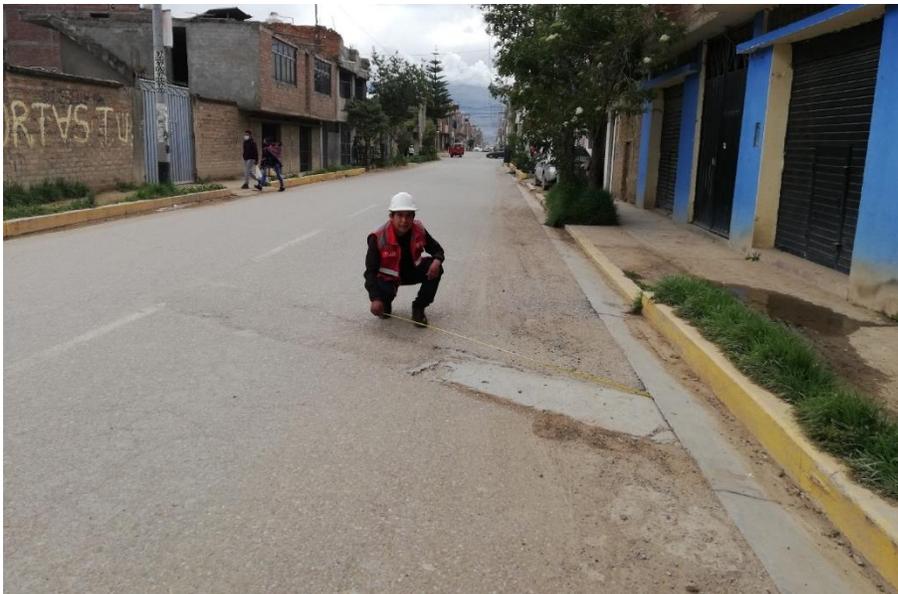
Fotografía 3

Tipo de Falla "Bacheo" Constatado en el Jr. La Unión Tramo Av. Real - Av. Jacinto Ibarra

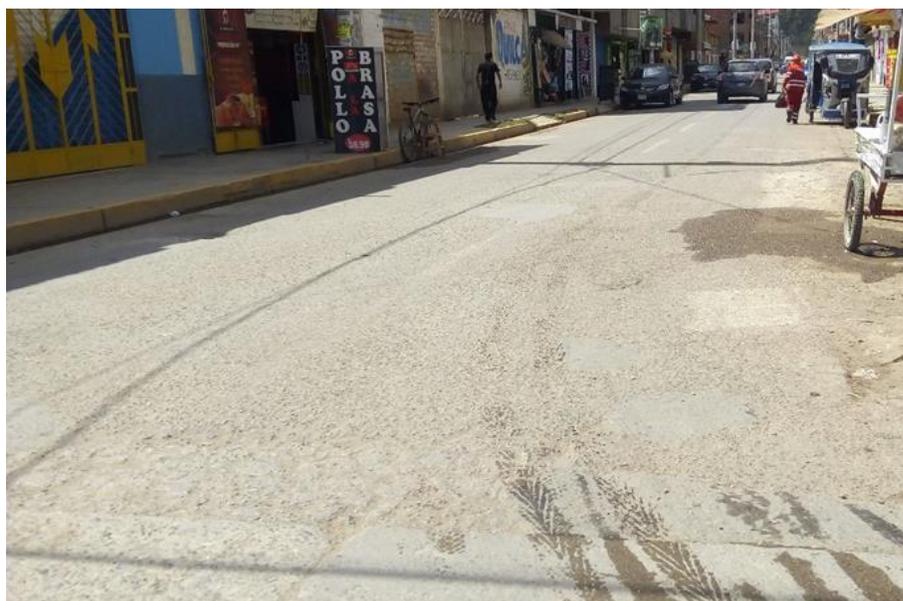
Fotografía 4

Tipo de Falla "Pulimiento de Agregado" Constatado en el Jr. La Unión Tramo Av. Real- Av.

Jacinto Ibarra

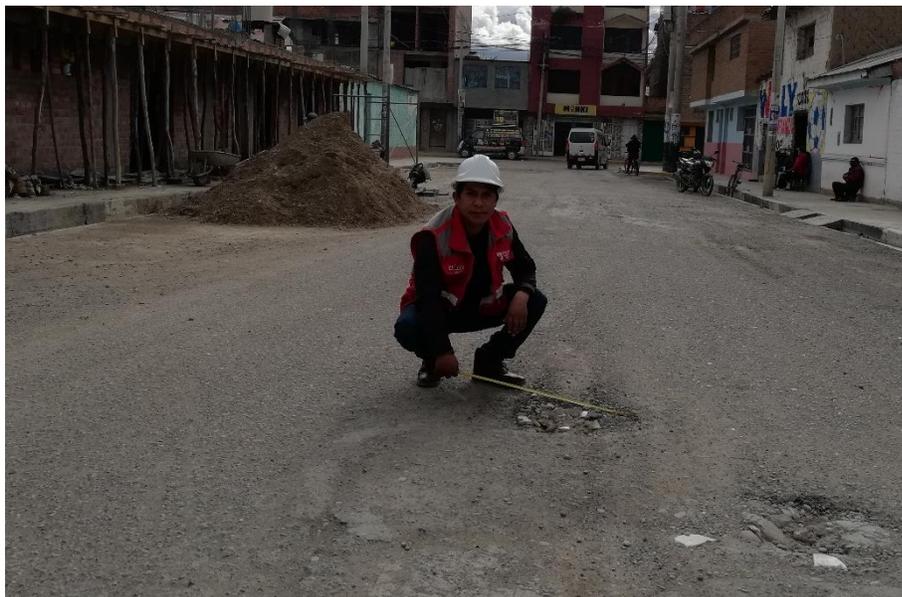
Fotografia

Tipo de Falla "Hueco" Constatado en el Jr. Ricardo Palma Tramo Jr. Arequipa-Av. Real

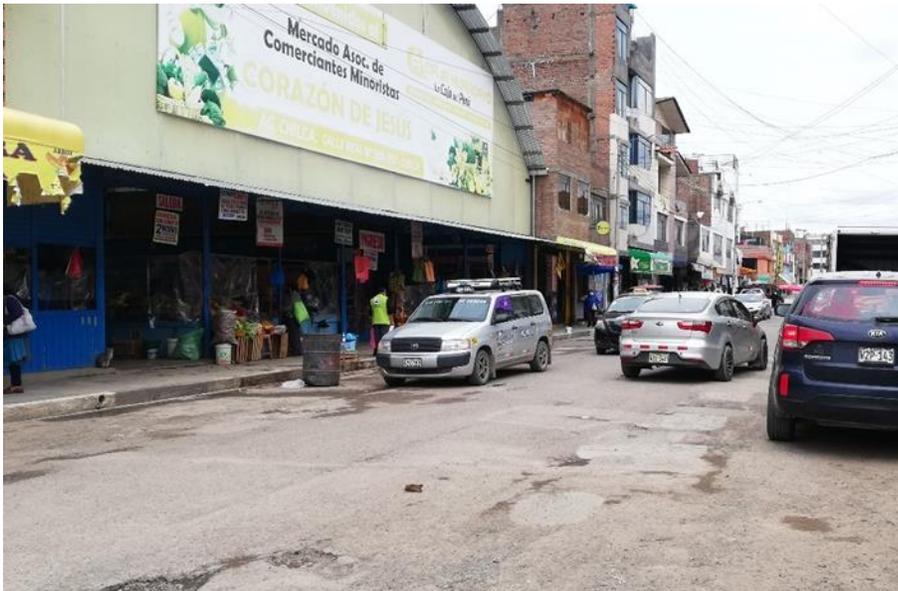
Fotografía.6

Tipo de Falla "Parcheo" Constatado en el Jr. Augusto B. Leguía Tramo Jr. Mariscal Castilla-Av.

Leoncio Prado

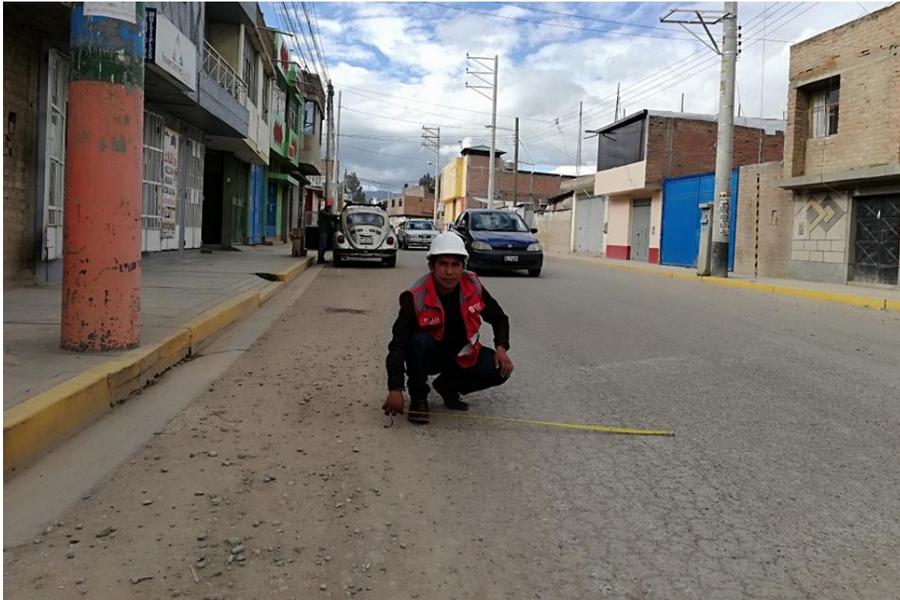
Tipo de Falla "Piel de Cocodrilo" Constatado en Jr. Riva Agüero Tramo Av. 09 de Diciembre-Jr.

Cesar Vallejo

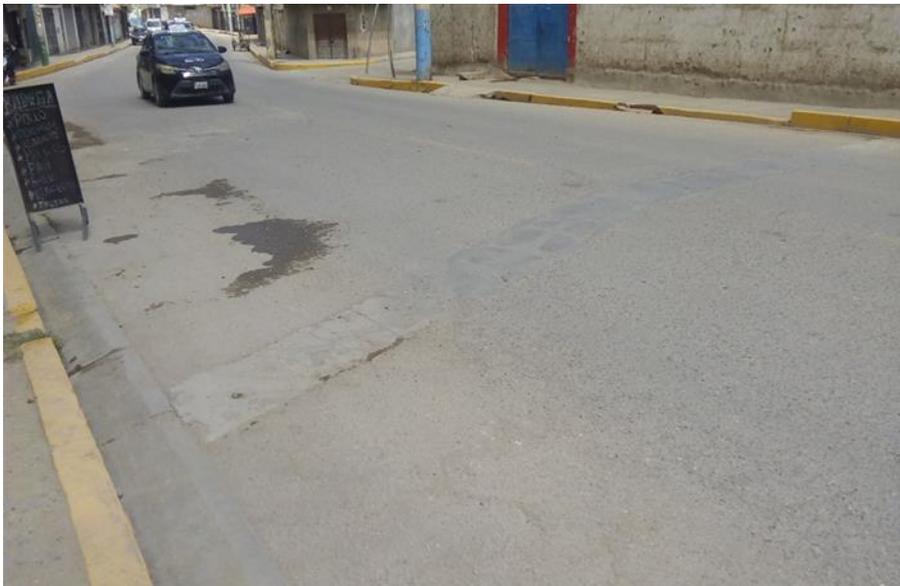
Fotografia8

Tipo de Falla "Parcheo" Constatado: Jr. R. Agüero Tramo Av. 09 de Diciembre-Jr. Cesar Vallejo

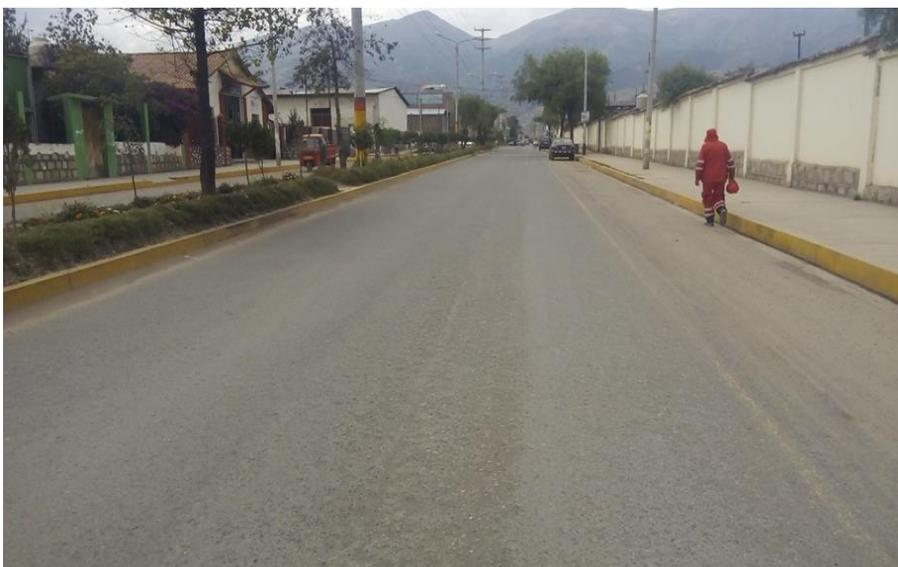
Tipo de Falla "Desprendimiento" Constatado en la Av. Leoncio Prado Tramo Jr. Arequipa-Av.

Huancavelica

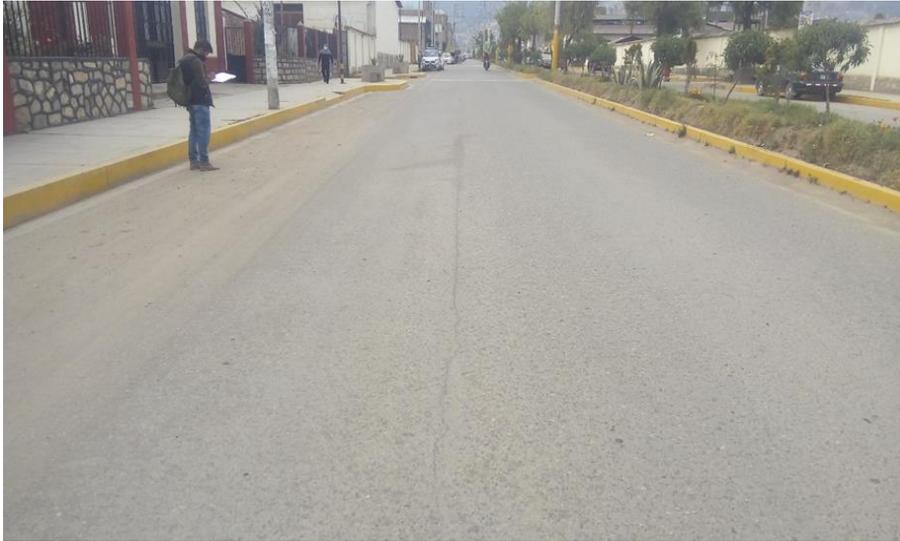
Fotografía

Tipo de Falla "Grieta Longitudinal y Transversal" Constatado en la Av. Leoncio Prado Tramo Av. Huancavelica-Jr. Arequipa

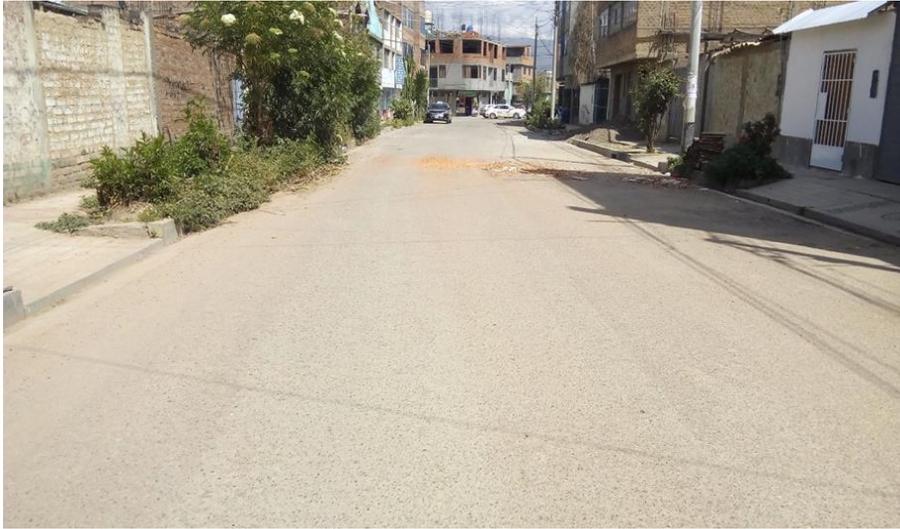
Fotografía11

*Tipo de Falla "Desprendimiento" Constatado en el Jr. Mariscal Castilla Tramo Av. Huancavelica-
Jr. Humboldt*

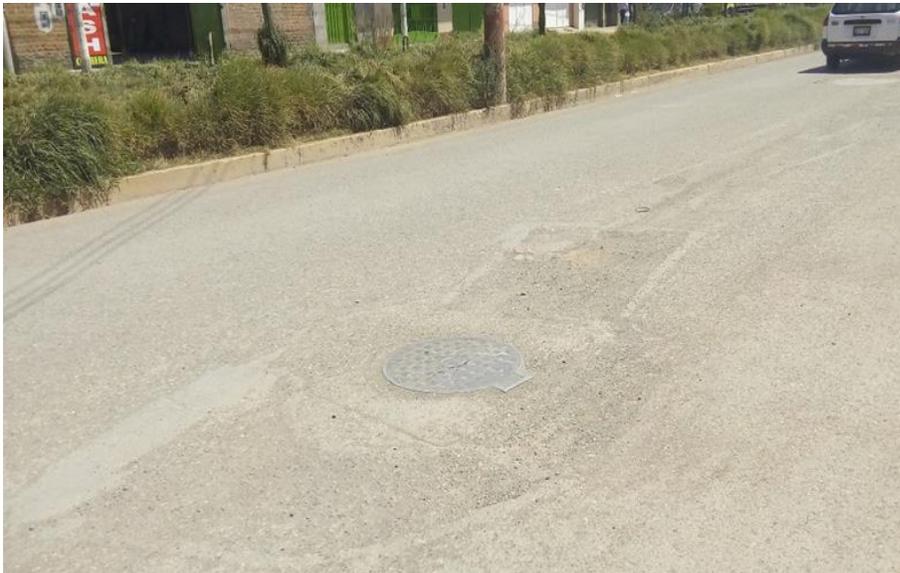
Fotografía 12

*Tipo de Falla "Parcheo" Constatado en el Jr. Mariscal Castilla Tramo Av. Huancavelica-
Jr. Humboldt*

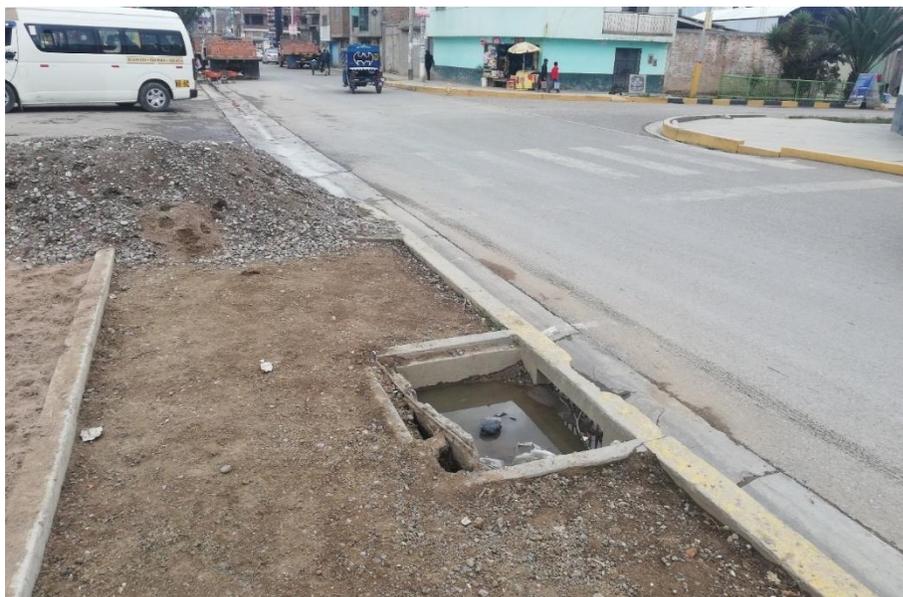
Fotografía 23

Av. Jacinto Ibarra cuadra- Jr. Arterial, Pavimento Flexible con Sistema de Drenaje Obstruido

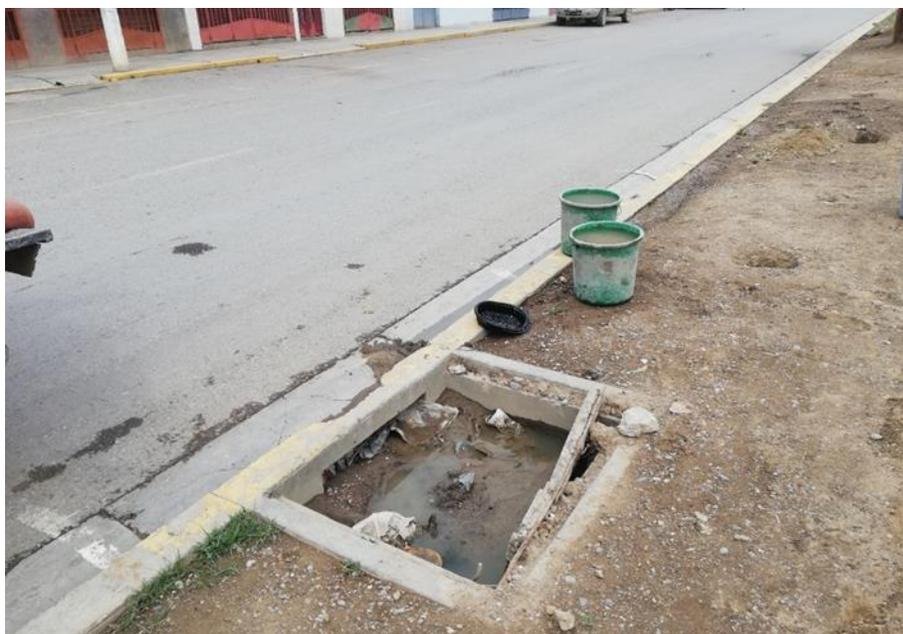
Fotografía 24

Jr. Torre Tagle Entre el Pasaje Martinez, Cajas Colectoras sin Tapas y Obstruidas

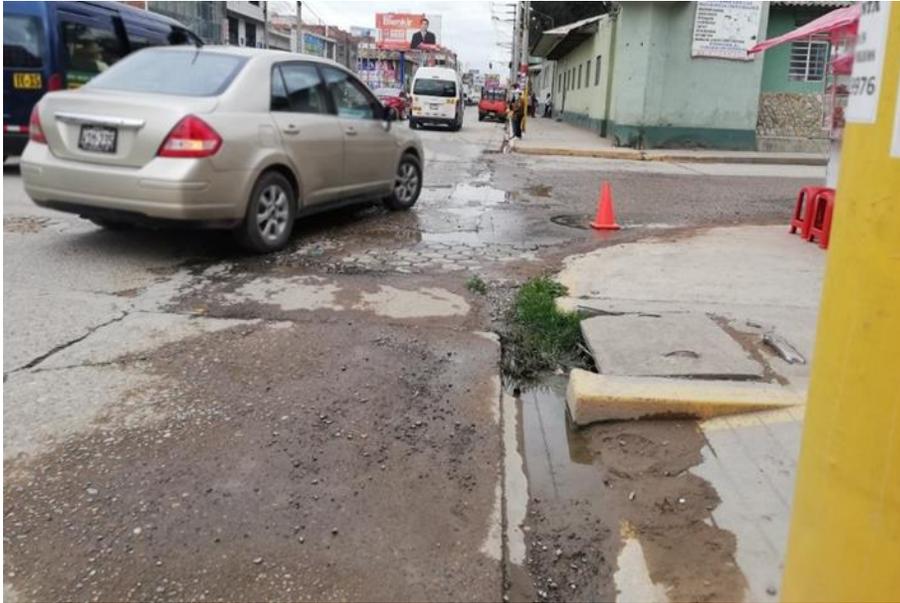
Fotografía 26

Av. Real entre Jr. 02 de Mayo: Cajas Colectoras Saturadas con Maleza y Residuos solidos.

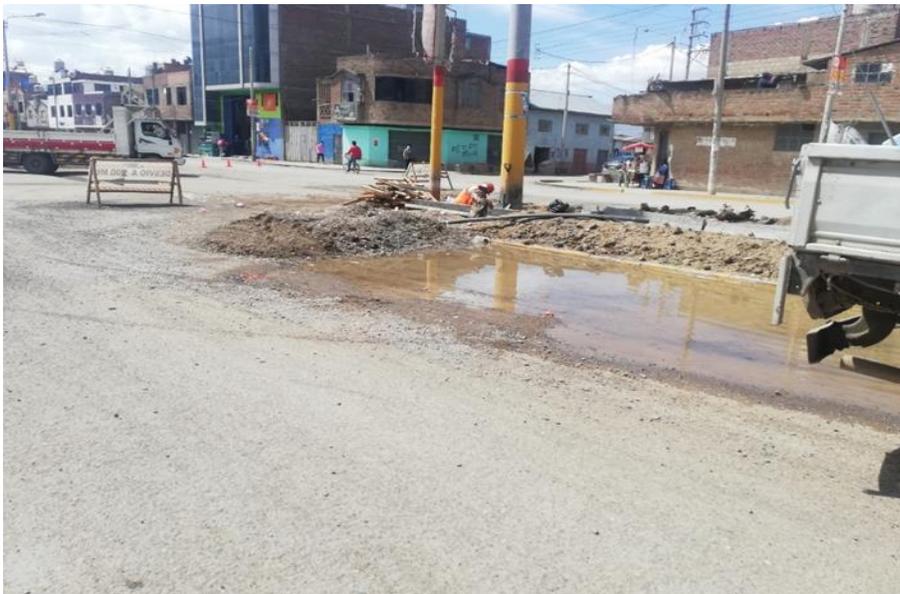
Fotografía 25

Jr. Antonio De Zela- Av. Jacinto Ibarral Drenajes Saturados con Materiales de Construcción

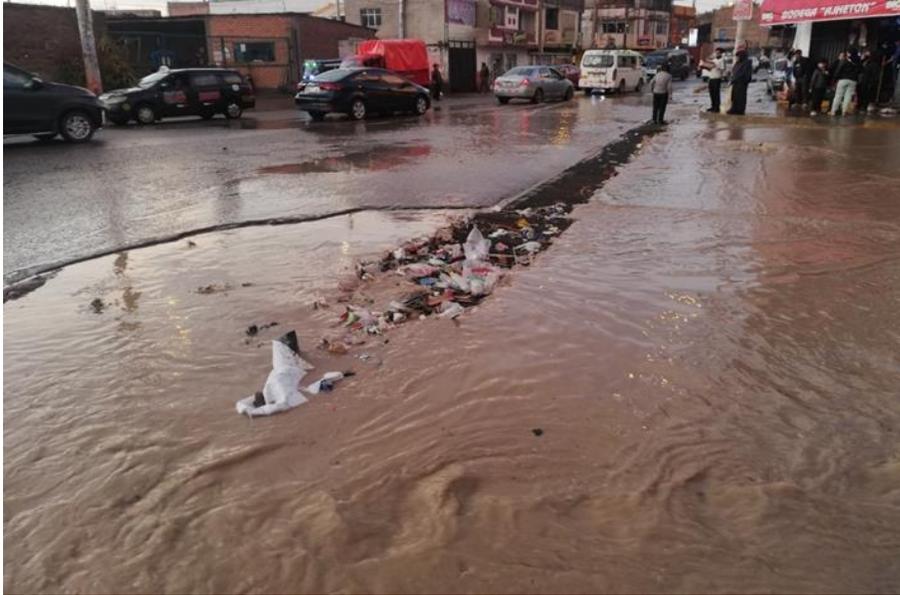
Fotografía 27

Panamericana Sur y Jr. Los Angeles, Sistema de Drenaje Obstruido con Residuos Solidos

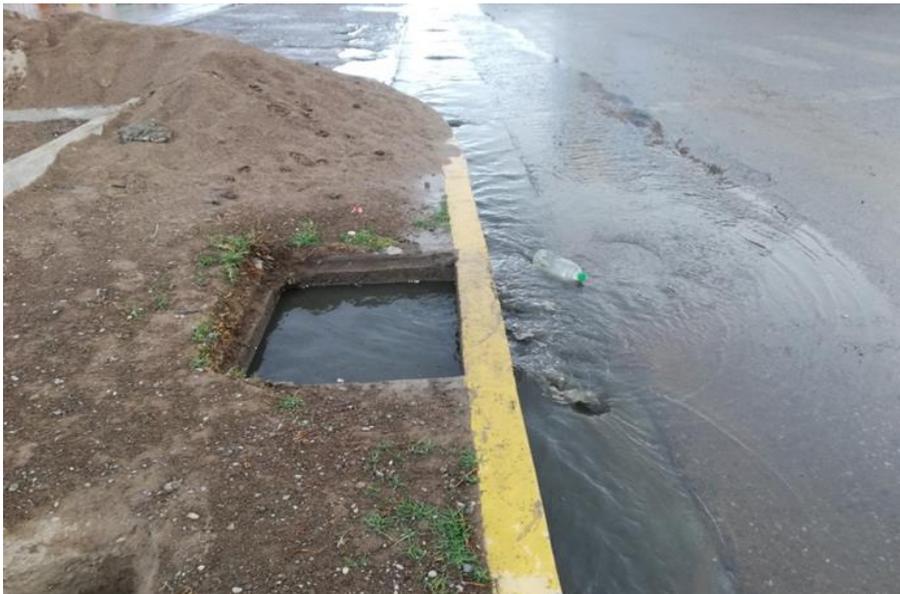
Fotografía 28

Jr. Torre Tagle Entre el Jr. Arterial, Caja Colectora Colapsado

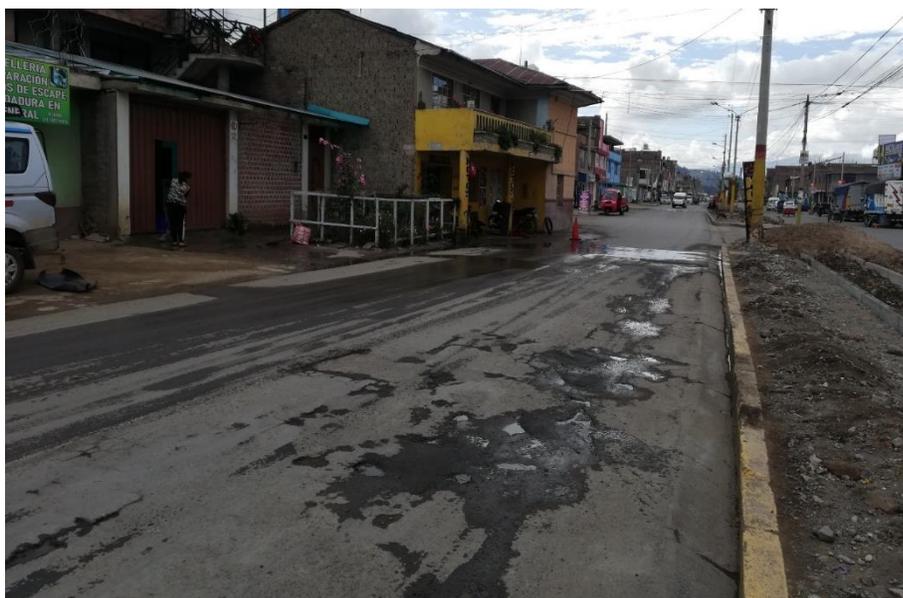
Fotografía 30

Av. Jacinto Ibarra -Jr. Ricardo Palma: Establecimientos de Lavado y Engrase de Vehiculos, que Derraman Agua en la Plataforma de la Vía Pública

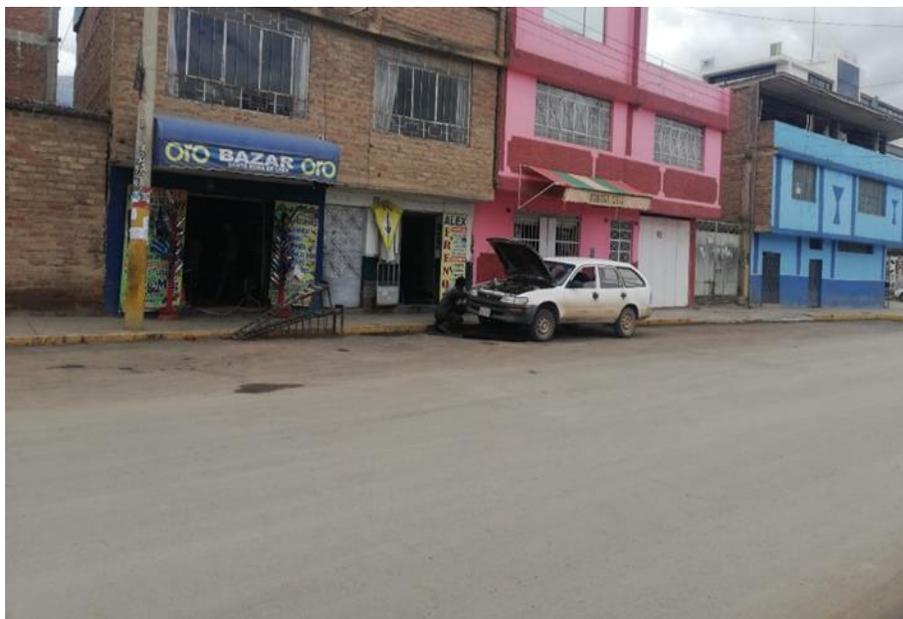
Fotografía 29

Av. Jacinto Ibarra-Jr. M. Castilla: Establecimientos de Lubricantes que Derraman Aceite y Filtros

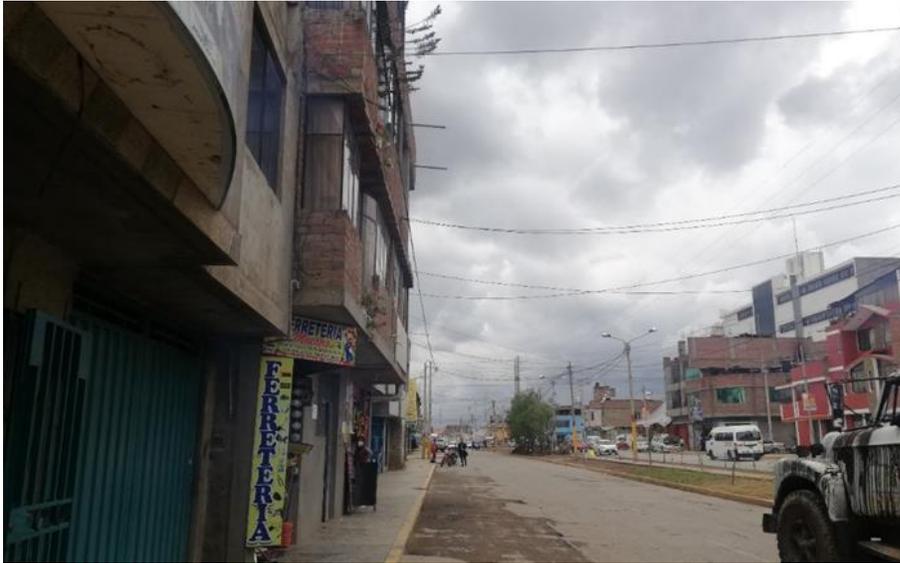
Fotografía 31

Jr. 02 de Mayo-Av. Jacinto Ibarra: Instalación de Tuberías Aéreas que son Goteras de Lluvia de las Azoteas

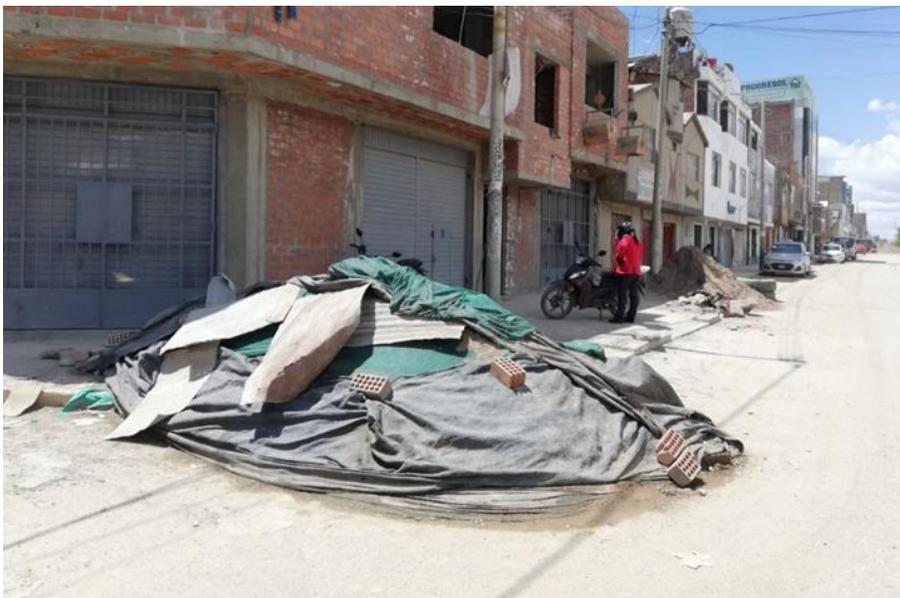
Fotografía 32

Jr. Antonio de Zela- Av. Jacinto Ibarra: Carpeta: Deposito de Materiales de Construcción en la Vía Pública

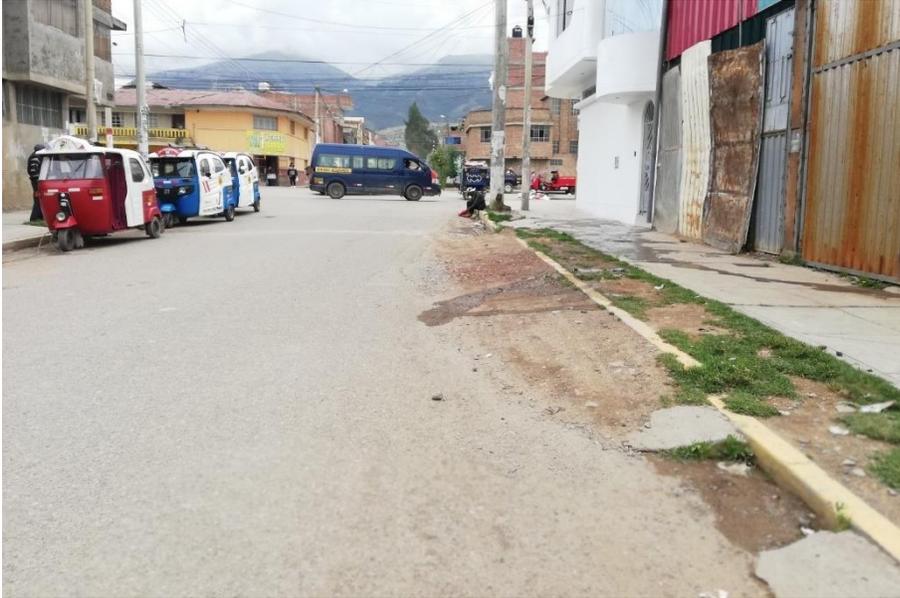
Fotografía 33

Jr. Ricardo Palma- Jr. La Florida: Cunetas Obstruidas para Acceso de Vehiculos a Vivienda

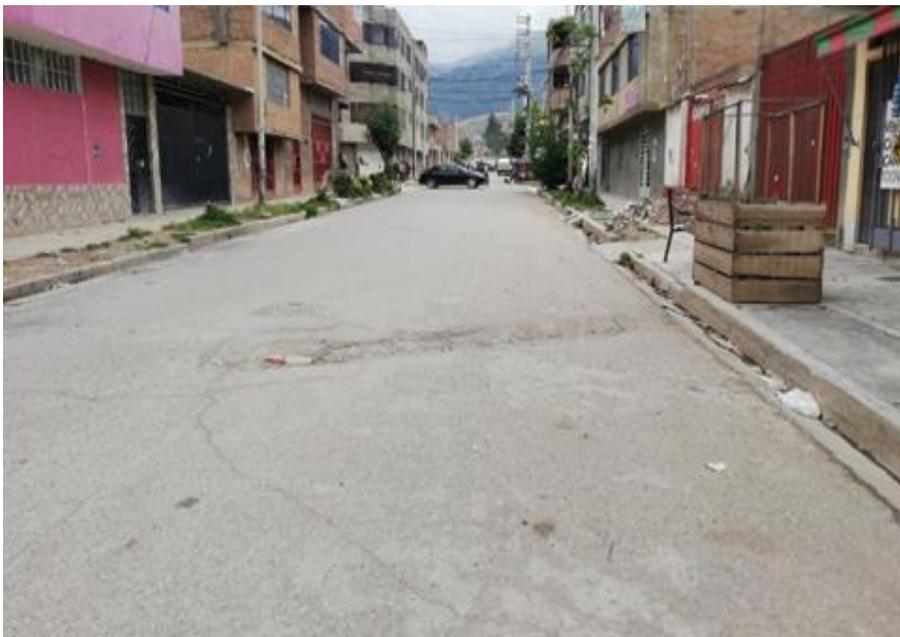
Fotografía 34

Jr. Amazonas- Jr. La Florida: Rotura de Pavimento Para Instalación de Servicios Basicos
