UNIVERSIDAD PERUANA DEL CENTRO

**“EVALUACIÓN DE PATOLOGÍAS DEL CONCRETO DE LAS
VIVIENDAS UNIFAMILIARES DEL BARRIO DE BELLAVISTA,
DISTRITO DE LIRCAY, PROVINCIA DE ANGARAES – REGIÓN
HUANCAVELICA”**

Para obtener el grado académico de: Bachiller en Ingeniería Civil

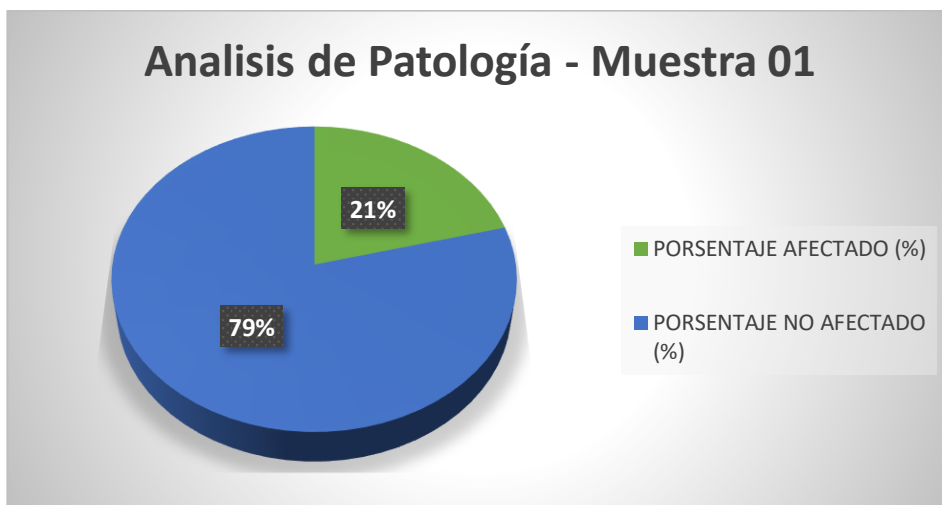
Tabla 4 Resumen de patologías de la concordancia de la muestra 1

En la tabla y gráfico de la muestra 1, se muestra la distribución del tipo de patologías presentes en la fachada de la vivienda ubicada en el Jr. Mariscal Sucre, del barrio de Bellavista, distrito de Lircay, Provincia de Angaraes – Región Huancavelica, según estos resultados, se tiene que del 100% de la muestra el 20.97% resulta con presencia de patologías mostrando una severidad leve, siendo está en su mayoría picaduras (8.96%), seguido de polvo (2.99%), desintegración (2.54%), cráteres 2,39 (0.76%), fisura (1.87%), incrustaciones (1.49%) y por último escamas (0.75%).

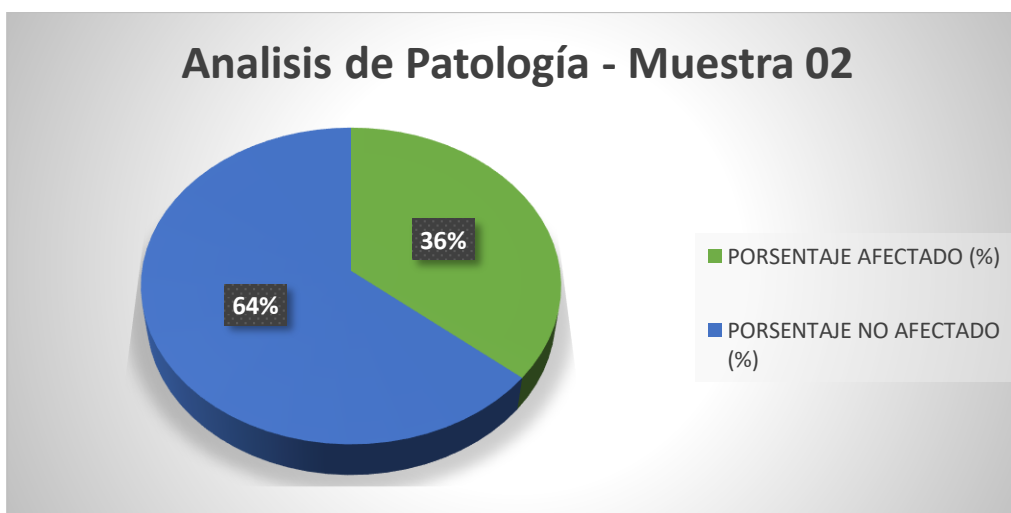
Tabla 6 Resumen de patologías de la concordancia de la muestra 2

En la tabla y gráfico de la muestra 2, se muestra la distribución del tipo de patologías presentes en la fachada de la vivienda ubicada en el Jr. Mariscal Sucre, del barrio Bellavista, distrito de Lircay, Provincia de Angaraes – Región Huancavelica, según estos resultados, se tiene que del 100% de la muestra el 35.70% resulta con presencia de patologías mostrando una severidad leve, siendo está en su mayoría polvo (17.97%), seguido de fisura (11.88%), eflorescencia (3.13%), y por último escamas (2,73%).

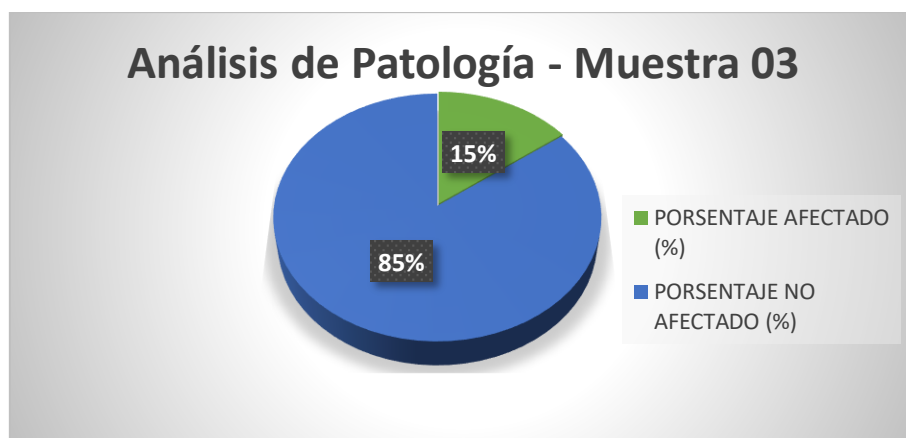
Tabla 8 Resumen de patologías de la concordancia de la muestra 3

En la tabla y gráfico de la muestra 3, se muestra la distribución del tipo de patologías presentes en la fachada de la vivienda ubicada en el Jr. Mariscal Sucre, del barrio Bellavista, distrito de Lircay, Provincia de Angaraes – Región Huancavelica, según estos resultados, se tiene que del 100% de la muestra el 14.81% resulta con presencia de patologías mostrando una severidad leve, siendo está en su mayoría escamas (5.84%), seguido de polvo (2.27%), desintegración (1.82%),eflorescencia y exudación (1.62%) y por ultimo picaduras (0,65%).

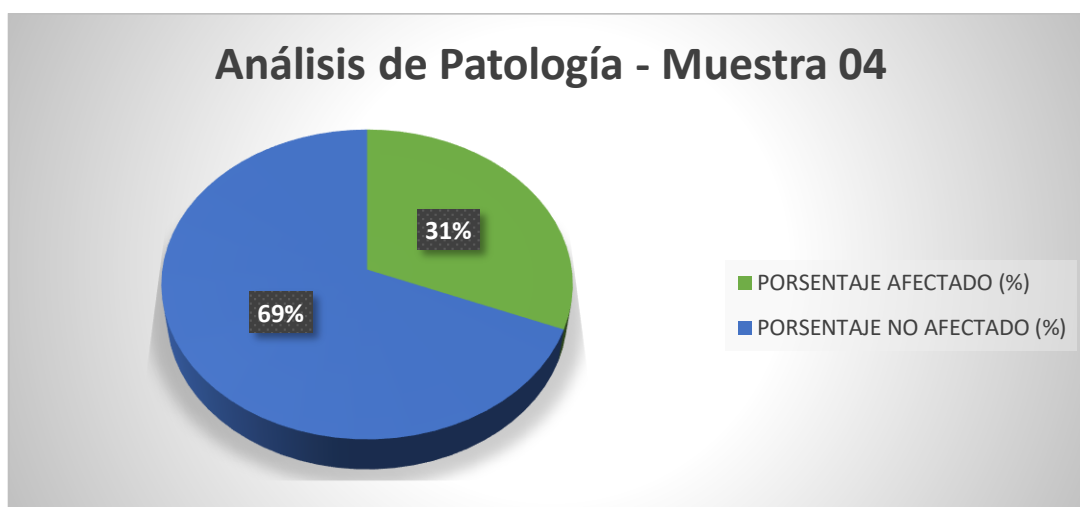
Tabla 10 Resumen de patologías de la concordancia de la muestra 4

En la tabla y gráfico de la muestra 4, se muestra la distribución del tipo de patologías presentes en la fachada de la vivienda ubicada en el Jr. Ocoña y Jr. 29, del barrio Bellavista, distrito de Lircay, Provincia de Angaraes – Región Huancavelica, según estos resultados, se tiene que del 100% de la muestra el 31.14% resulta con presencia de patologías mostrando una severidad leve, siendo está en su mayoría polvo (19.60%), seguido de eflorescencia (6.99%) y por ultimo escamas (4,55%).

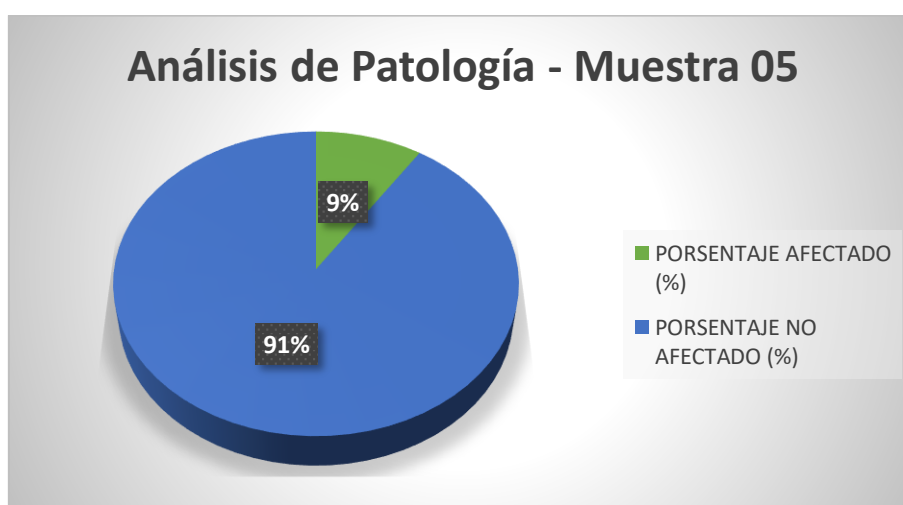
Tabla 12 Resumen de patologías de la concordancia de la muestra 5

En la tabla y gráfico de la muestra 5, se muestra la distribución del tipo de patologías presentes en la fachada de la vivienda ubicada en el Jr. Ocoña y Jr. 28, del barrio Bellavista, distrito de Lircay, Provincia de Angaraes – Región Huancavelica, según estos resultados, se tiene que del 100% de la muestra el 9.35% resulta con presencia de patologías mostrando una severidad leve, siendo está en su mayoría polvo (5.28%), seguido de desintegración (3.46%), fisura (0.33%) y por ultimo eflorescencia (0,28%).

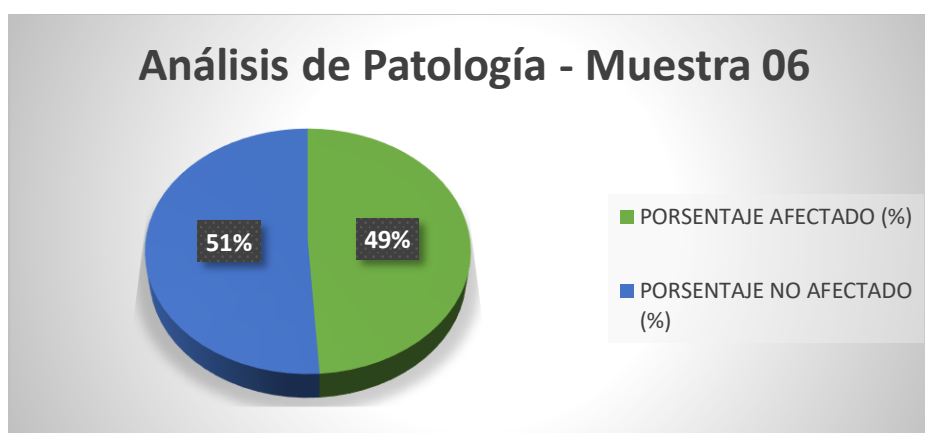
Tabla 14 Resumen de patologías de la concordancia de la muestra 6

En la tabla y gráfico de la muestra 6, se muestra la distribución del tipo de patologías presentes en la fachada de la vivienda ubicada en el Jr. Ocoña y Jr. Víctor Haya de la Torre, del barrio Bellavista, distrito de Lircay, Provincia de Angaraes – Región Huancavelica, según estos resultados, se tiene que del 100% de la muestra el 9.35% resulta con presencia de patologías mostrando una severidad moderado, siendo está en su mayoría escamas (26.06%), seguido de polvo (10.11%), fisura (6.91%), eflorescencia (3,19%), estalagmita (2.13 %) y por ultimo desintegración (0.53 %).

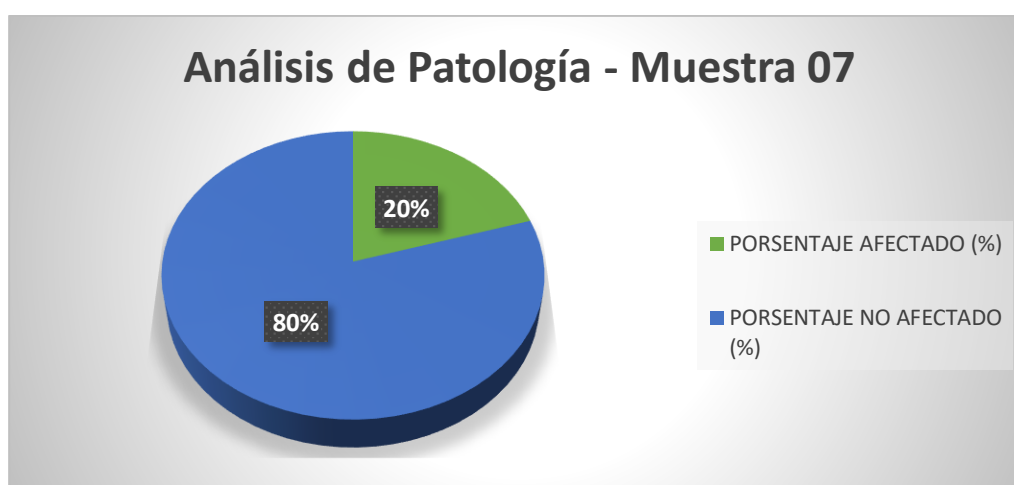
Tabla 16 Resumen de patologías de la concordancia de la muestra 7

En la tabla y gráfico de la muestra 7, se muestra la distribución del tipo de patologías presentes en la fachada de la vivienda ubicada en la Av. Vía de Evitamiento y Pasaje 4, del barrio Bellavista, distrito de Lircay, Provincia de Angaraes – Región Huancavelica, según estos resultados, se tiene que del 100% de la muestra el 20.26% resulta con presencia de patologías mostrando una severidad leve, siendo está en su mayoría polvo (11.46%), seguido de fisura (2.60 %), desintegración y picaduras (2.48%) y por último cráteres (1.24 %).

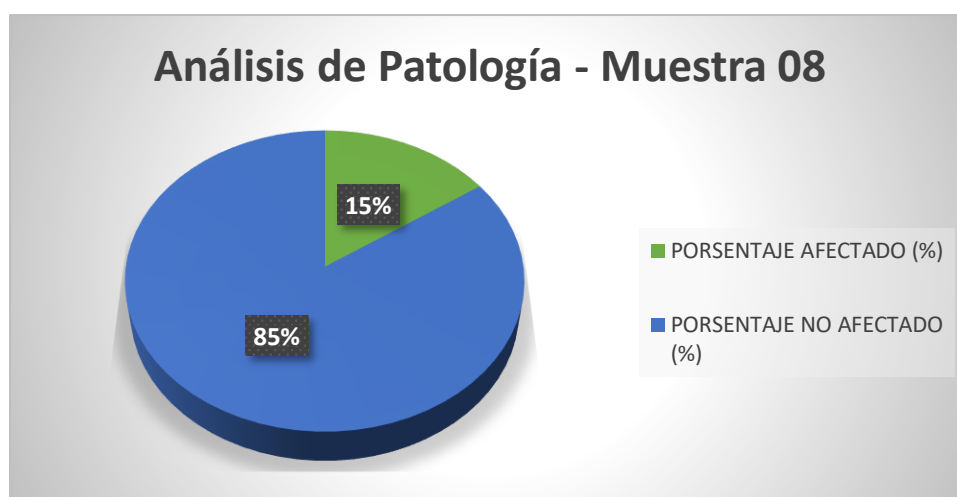
Tabla 18 Resumen de patologías de la concordancia de la muestra 8

En la tabla y gráfico de la muestra 8, se muestra la distribución del tipo de patologías presentes en la fachada de la vivienda ubicada en la Av. Vía de Evitamiento, del barrio Bellavista, distrito de Lircay, Provincia de Angaraes – Región Huancavelica, según estos resultados, se tiene que del 100% de la muestra el 15.39% resulta con presencia de patologías mostrando una severidad leve, siendo está en su mayoría escamas (8.07%), seguido de polvo (3.36%), fisura (1.68%), eflorescencia (1.26%) y por último cráteres (1.01 %).

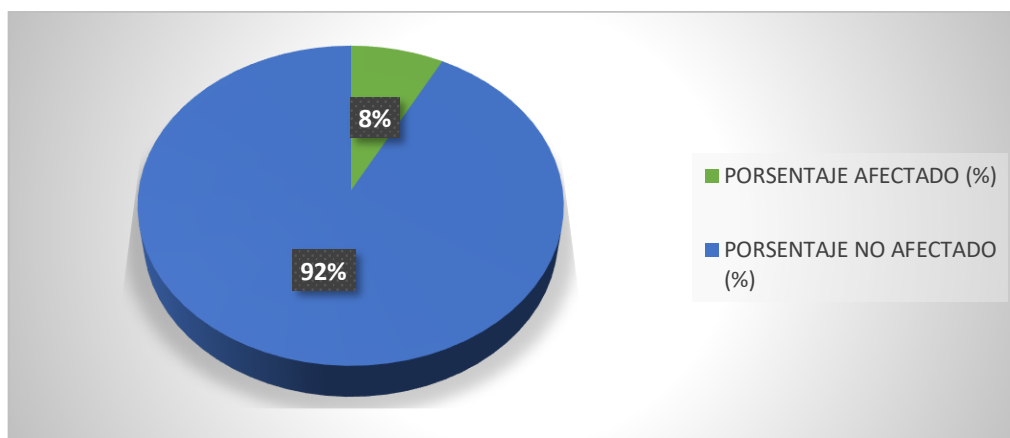
Tabla 20 Resumen de patologías de la concordancia de la muestra 9

En la tabla y gráfico de la muestra 9, se muestra la distribución del tipo de patologías presentes en la fachada de la vivienda ubicada en la Av. Vía de Evitamiento, del barrio Bellavista, distrito de Lircay, Provincia de Angaraes – Región Huancavelica, según estos resultados, se tiene que del 100% de la muestra el 7.75% resulta con presencia de patologías mostrando una severidad leve, siendo está en su mayoría eflorescencia (2.41%), seguido de escamas (2.18%), polvo (1.72%), fisura (0.86%) y por último desintegración (0.57 %).
