**UNIVERSIDAD PERUANA DEL CENTRO  
FACULTAD DE INGENIERÍA  
ESCUELA PROFESIONAL DE INGENIERÍA CIVIL**

**TRABAJO DE INVESTIGACIÓN**

**"EVALUACIÓN DE LA CONDICIÓN DEL PAVIMENTO  
RÍGIDO POR EL MÉTODO DEL PCI DEL JIRÓN  
POKRA, DISTRITO AYACUCHO, PROVINCIA DE  
HUAMANGA, REGIÓN AYACUCHO**

**HUANCAYO – PERÚ  
2025**

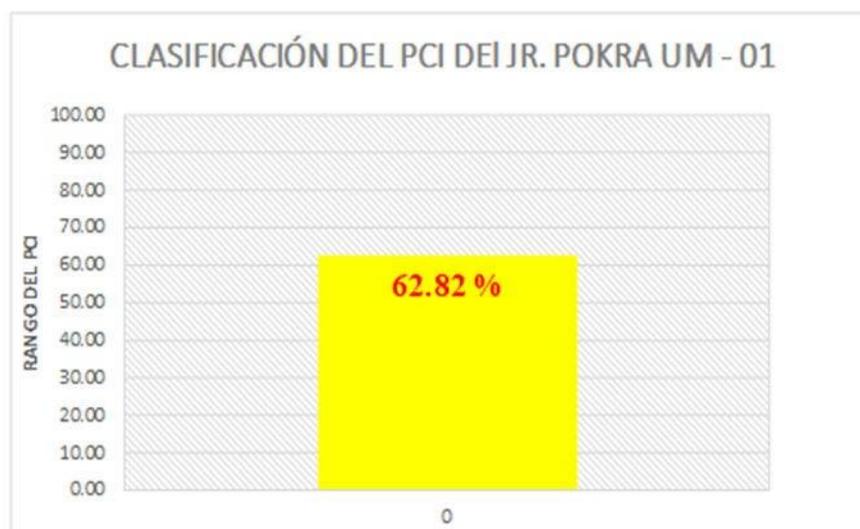
Tabla 5.3.2: Calculo de valor deducido máximo de la UM-01.

PCI = 100 - VDCmax
PCI = 62.82
CLASIFICACIÓN
BUENO

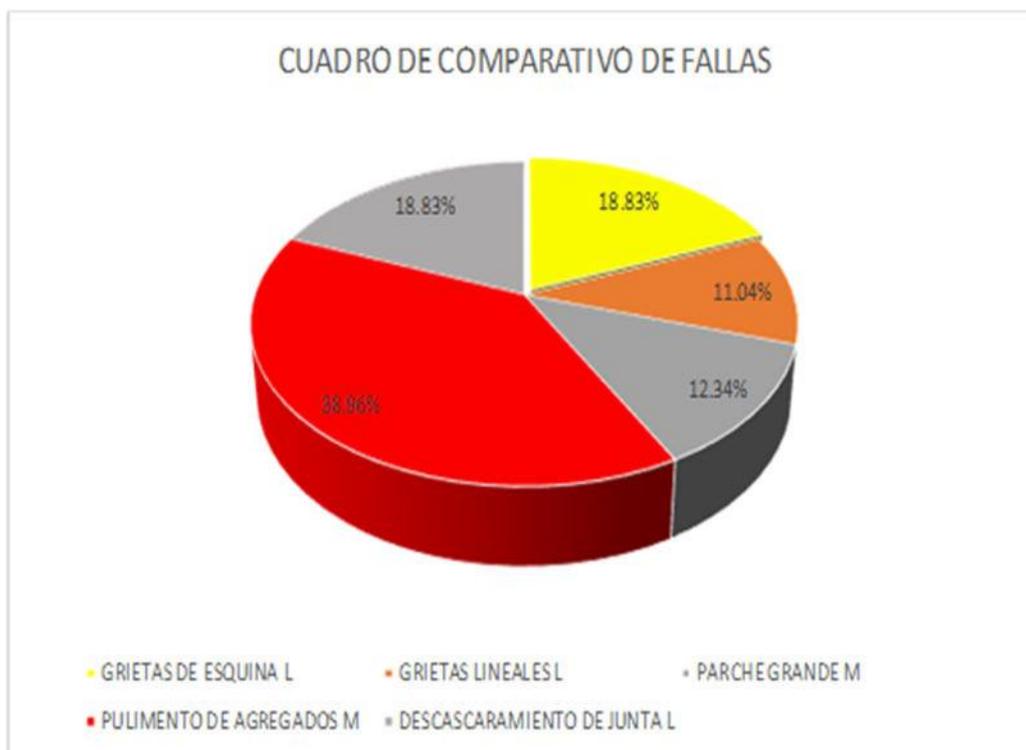
Figura 5.3.1: Cuadro comparativo de los diversos tipos de fallas UM – 01.  
Fuente:(Elaboracion propia, 2021).

ÍNDICE DE PATOLOGÍAS UM - 01				
N°	TIPO DE DAÑO	N/S	DENSIDAD	PORCENTAJE REAL
22	GRIETAS DE ESQUINA	L	34.12%	18.83%
28	GRIETAS LINEALES	L	20.00%	11.04%
29	PARCHE GRANDE	M	22.35%	12.34%
31	PULIMENTO DE AGREGADOS	M	70.59%	38.96%
39	DESCASCAMIENTO DE JUNTA	L	34.12%	18.83%
			181.18%	100.00%

La gráfica de la figura 31, muestra que el 38.96% de las patologías encontradas en la UM-01 son por pulimento de agregados, el 18.83% son por descascamiento de junta, el 18.83% por grietas lineales, el 11.04% son producto de las grietas lineales y el 12.34% es por parche grande.

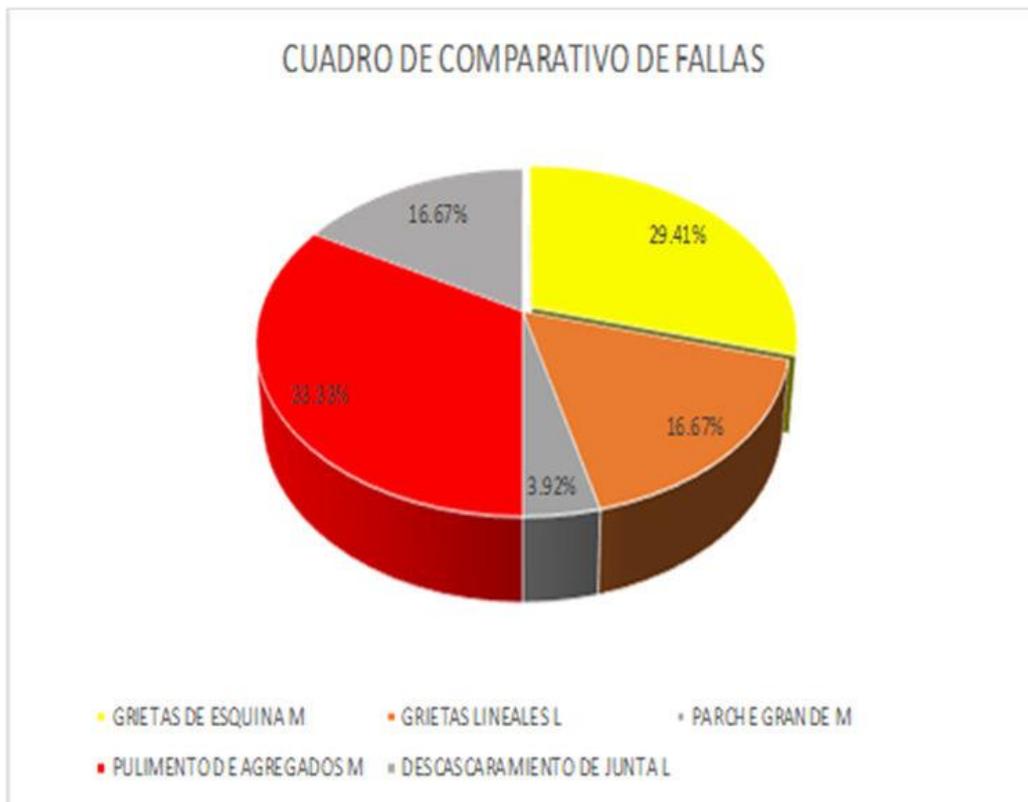
Figura 5.2: Cuadro comparativo de los diversos tipos de fallas UM – 02.

ÍNDICE DE PATOLOGÍAS UM - 02				
N°	TIPO DE DAÑO	N/S	DENSIDAD	PORCENTAJE REAL
22	GRIETAS DE ESQUINA	M	48.39%	29.41%
28	GRIETAS LINEALES	L	27.42%	16.67%
29	PARCHE GRANDE	M	6.45%	3.92%
31	PULIMENTO DE AGREGADOS	M	54.84%	33.33%
39	DESCASCARAMIENTO DE JUNTA	L	27.42%	16.67%
			164.52%	100.00%

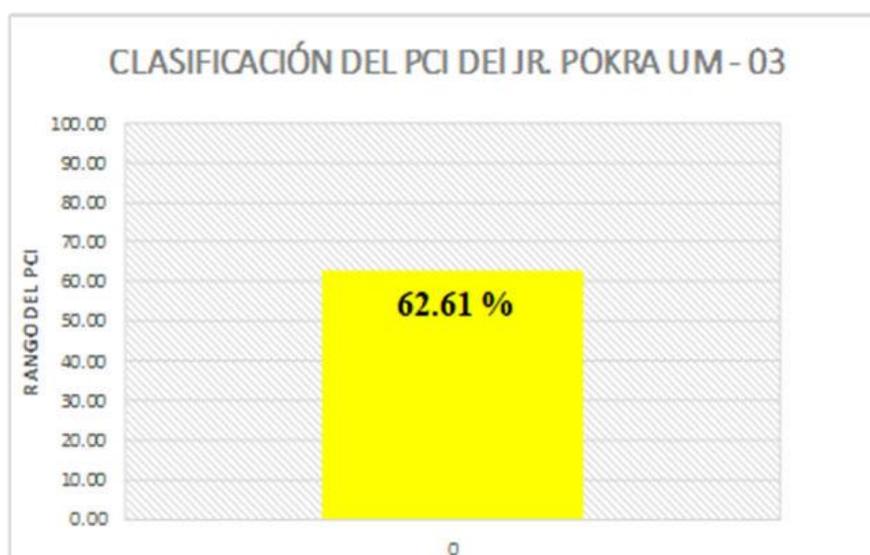
Tabla 5.3.7: Cálculo de valor deducido máximo de la UM-03.

$PCI = 100 - VDC_{max}$
$PCI = 62.61$
CLASIFICACIÓN
<b>BUENO</b>

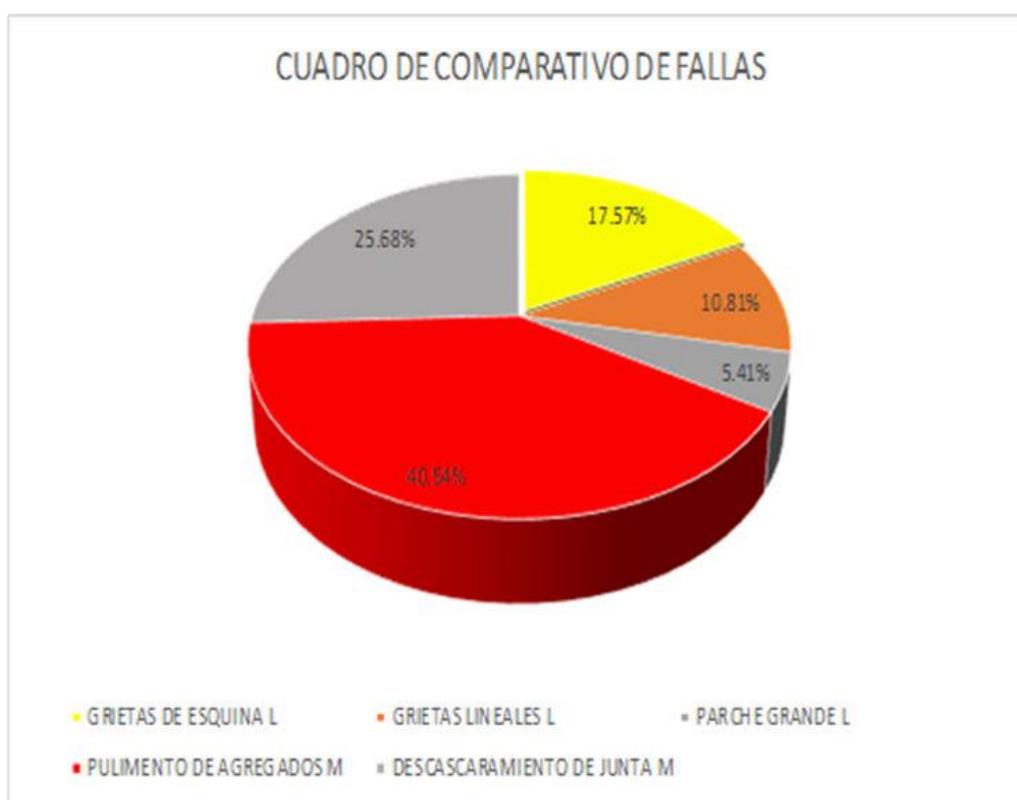
Figura 5.3: Cuadro comparativo de los diversos tipos de fallas UM – 03.

ÍNDICE DE PATOLOGÍAS UM - 03				
N°	TIPO DE DAÑO	N/S	DENSIDAD	PORCENTAJE REAL
22	GRIETAS DE ESQUINA	L	20.00%	17.57%
28	GRIETAS LINEALES	L	12.31%	10.81%
29	PARCHE GRANDE	L	6.15%	5.41%
31	PULIMENTO DE AGREGADOS	M	46.15%	40.54%
39	DESCASCARAMIENTO DE JUNTA	M	29.23%	25.68%
			113.85%	100.00%

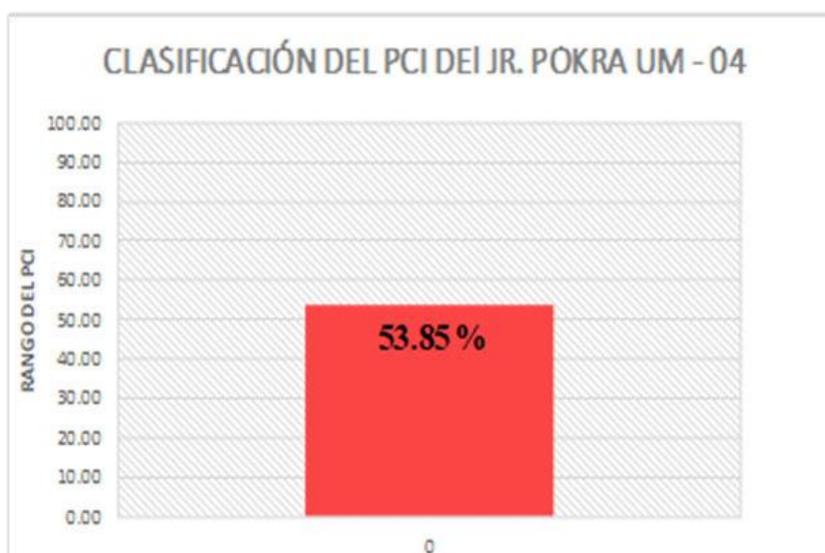
Tabla 5.3.10: Cálculo de valor deducido máximo de la UM-04.

$PCI = 100 - VDC_{max}$
$PCI = 53.85$
CLASIFICACIÓN
REGULAR

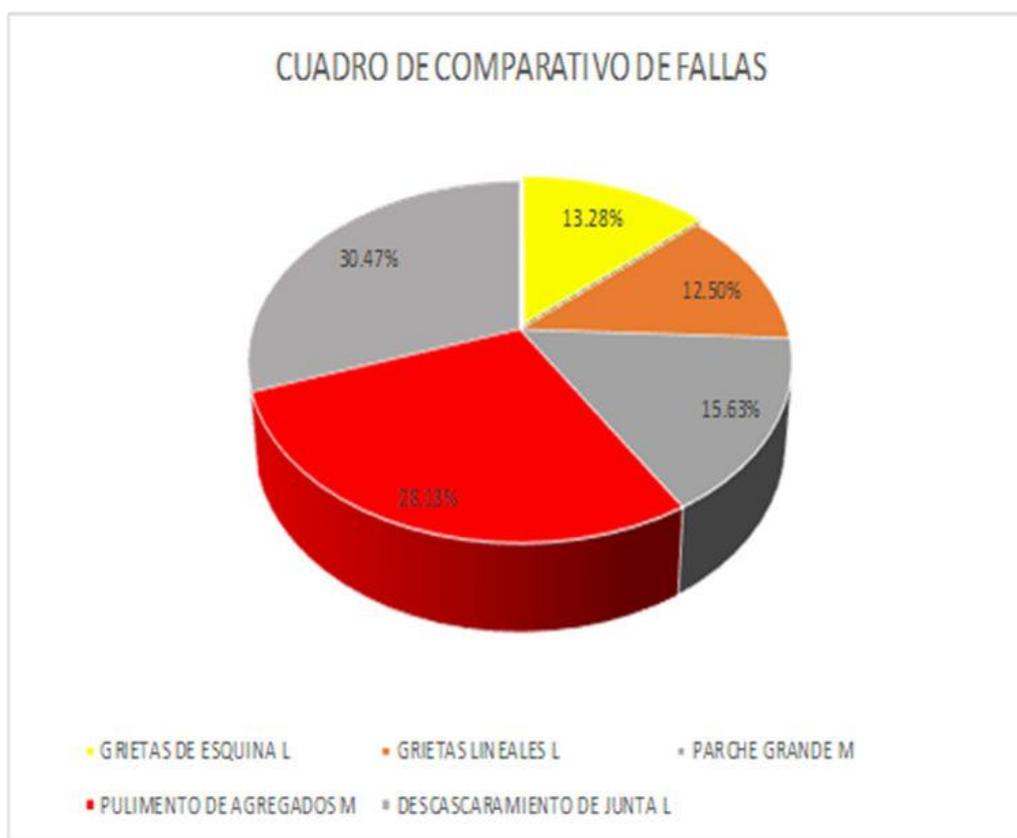
Figura 5.4: Cuadro comparativo de los diversos tipos de fallas UM-04.

ÍNDICE DE PATOLOGÍAS UM - 04				
N°	TIPO DE DAÑO	N/S	DENSIDAD	PORCENTAJE REAL
22	GRIETAS DE ESQUINA	L	24.64%	13.28%
28	GRIETAS LINEALES	L	23.19%	12.50%
29	PARCHE GRANDE	M	28.99%	15.63%
31	PULIMENTO DE AGREGADOS	M	52.17%	28.13%
39	DESCASCARAMIENTO DE JUNTA	L	56.52%	30.47%
			185.51%	100.00%

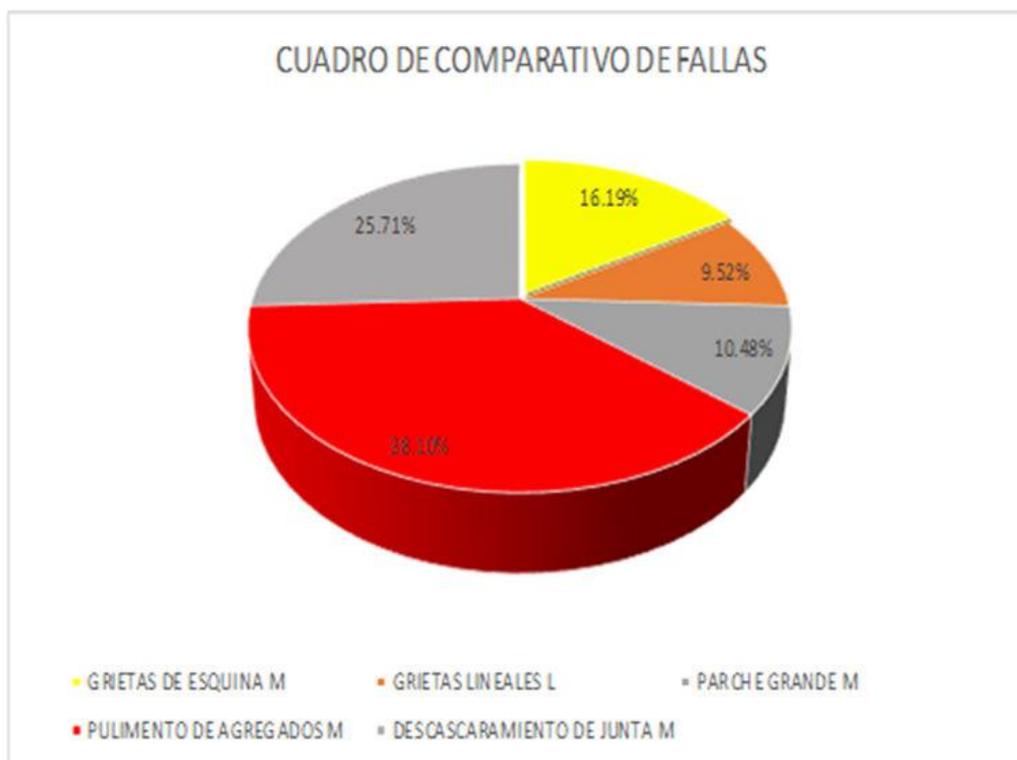
Figura 5.5: Cuadro comparativo de los diversos tipos de fallas UM-05.

ÍNDICE DE PATOLOGÍAS UM - 05				
N°	TIPO DE DAÑO	N/S	DENSIDAD	PORCENTAJE REAL
22	GRIETAS DE ESQUINA	M	26.98%	16.19%
28	GRIETAS LINEALES	L	15.87%	9.52%
29	PARCHE GRANDE	M	17.46%	10.48%
31	PULIMENTO DE AGREGADOS	M	63.49%	38.10%
39	DESCASCARAMIENTO DE JUNTA	M	42.86%	25.71%
			166.67%	100.00%

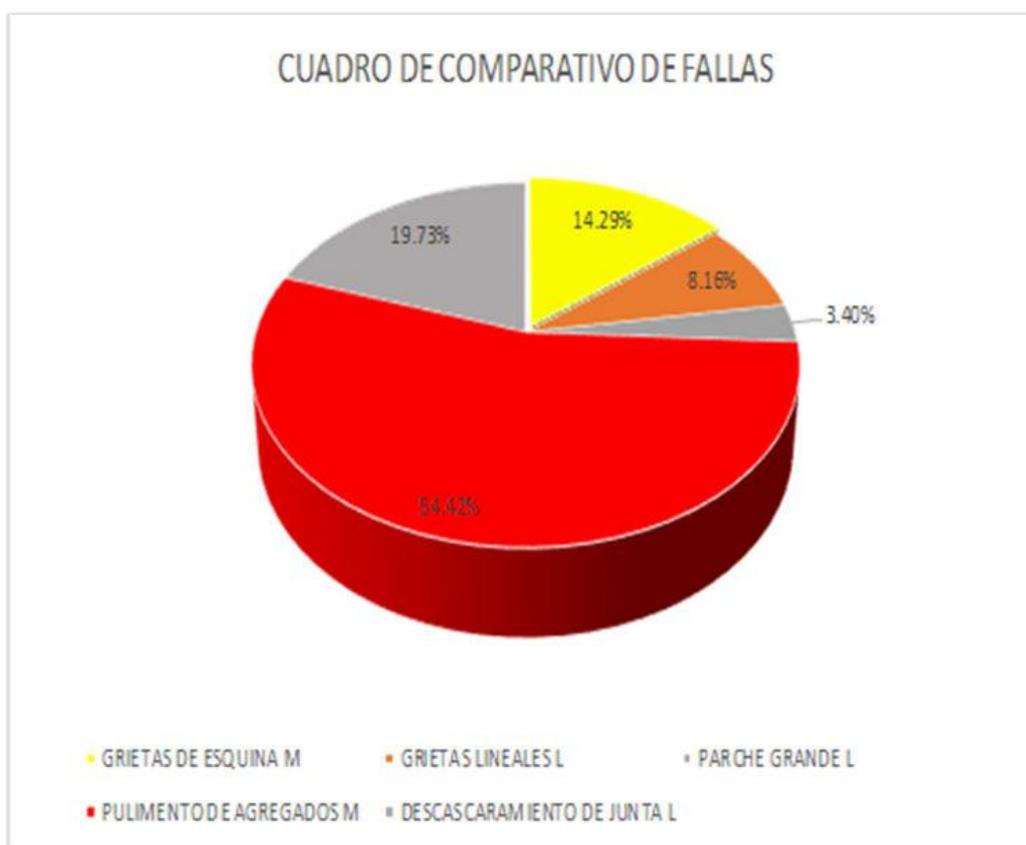
Figura 5.6: Cuadro comparativo de los diversos tipos de fallas UM-06.

ÍNDICE DE PATOLOGÍAS UM- 06				
N°	TIPO DE DAÑO	N/S	DENSIDAD	PORCENTAJE REAL
22	GRIETAS DE ESQUINA	M	19.63%	14.29%
28	GRIETAS LINEALES	L	11.21%	8.16%
29	PARCHE GRANDE	L	4.67%	3.40%
31	PULIMENTO DE AGREGADOS	M	74.77%	54.42%
39	DESCASCARAMIENTO DE JUNTA	L	27.10%	19.73%
			137.38%	100.00%

Para la UM-06, se obtuvo un PCI de 54.63, lo que se clasifica en regular, en esta cuadra el mayor daño que se tiene es por pulimiento de agregados que tuvo una densidad de 63.49% seguida de descascaramiento de juntas con un valor de 42.86%.
