TRABAJO DE INVESTIGACION

**“EVALUACIÓN ESTRUCTURAL PARA DETERMINAR LA
VULNERABILIDAD SÍSMICA EN VIVIENDAS
AUTOCONSTRUIDAS, ASENTAMIENTO HUMANO LA FLORIDA
– CARMEN ALTO - AYACUCHO – 2022”**

BACHELLER EN INGENIERIA CIVIL

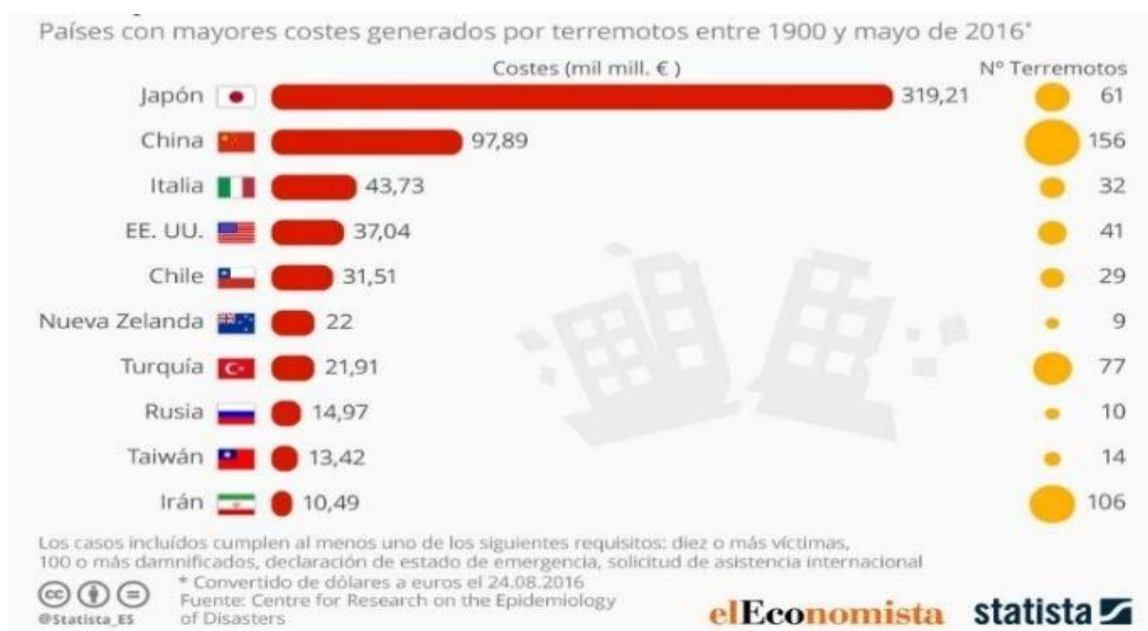
Ilustración 1: Impacto económico de los terremotos

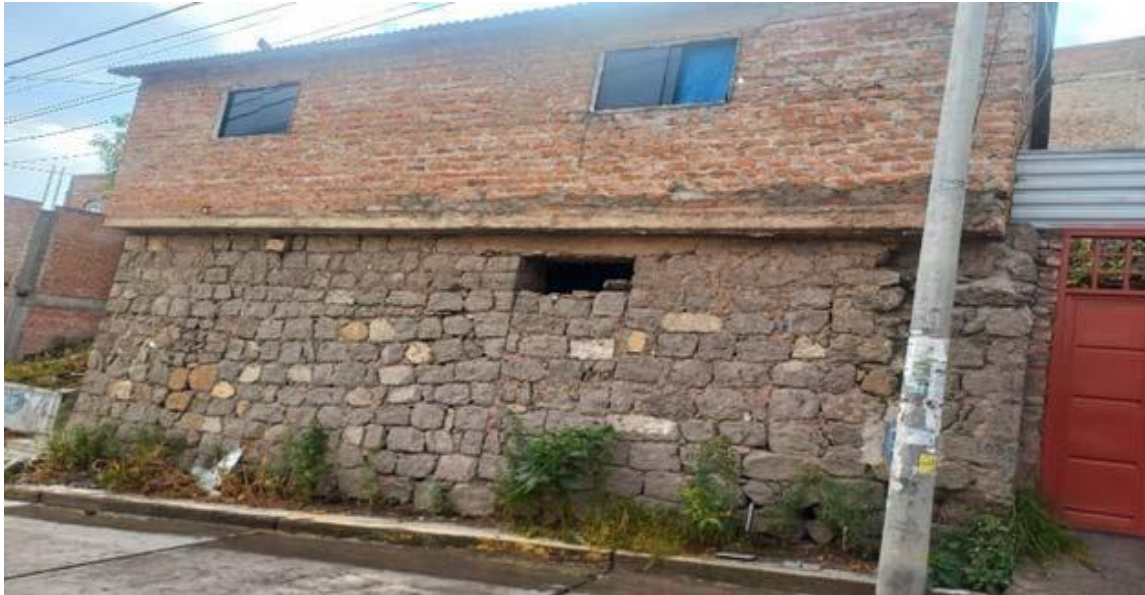
Ilustración 4: Vivienda precaria A.H la florida

Como se puede apreciar en la imagen, se trata de casas de barro, de ladrillo cocido que son sensible a terremotos y en el Perú existen más de 10 millones de estas casas. Asimismo, se puede apreciar que no cuenta con suministro de agua, desagüe, iluminación, techo y no tienen ventanas. Al final, el dueño de esta casa es una persona de pocos recursos.

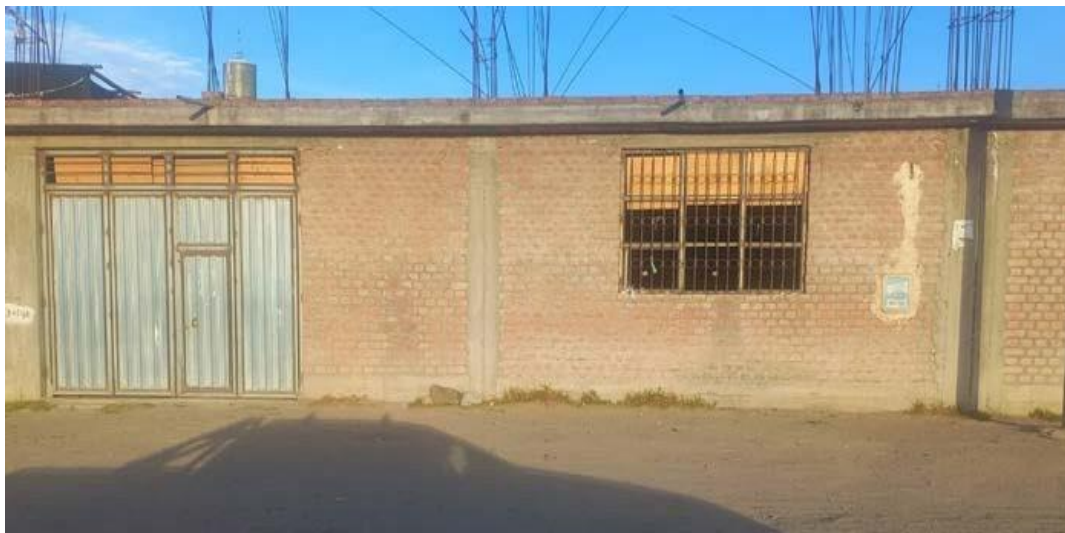
Ilustración 5: Vivienda precaria A.H la florida
Fuente: Propia

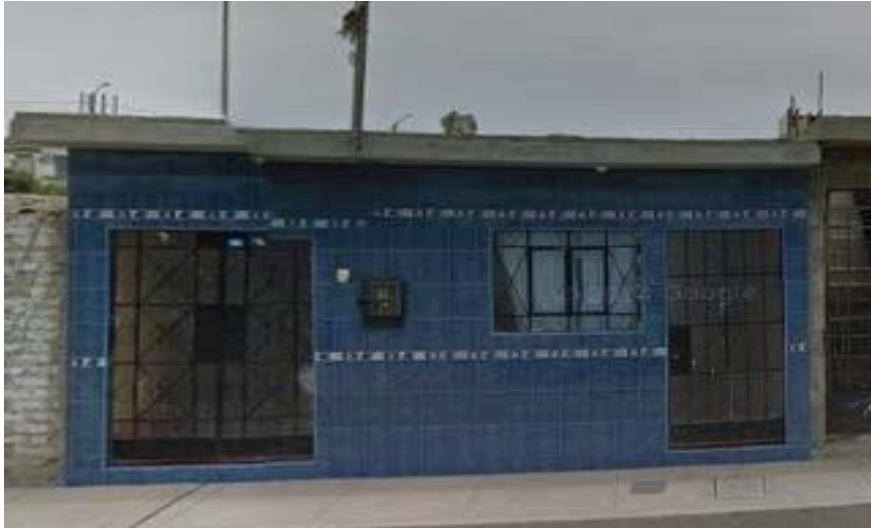
Ilustración 6: Fase de transformación A.H la florida
Fuente: Propia

Como se puede ver en la foto, es una casa terminada, con agua, desagüe y electricidad, con puertas y ventanas y el dueño de esta casa tiene al menos un salario más alto. Una vez confirmado el diagnóstico, se procede con el pronóstico ante posibles terremotos, los hábitats insalubres y los hábitats variables sufrirán daños que podrían afectar a los ocupantes de la vivienda.

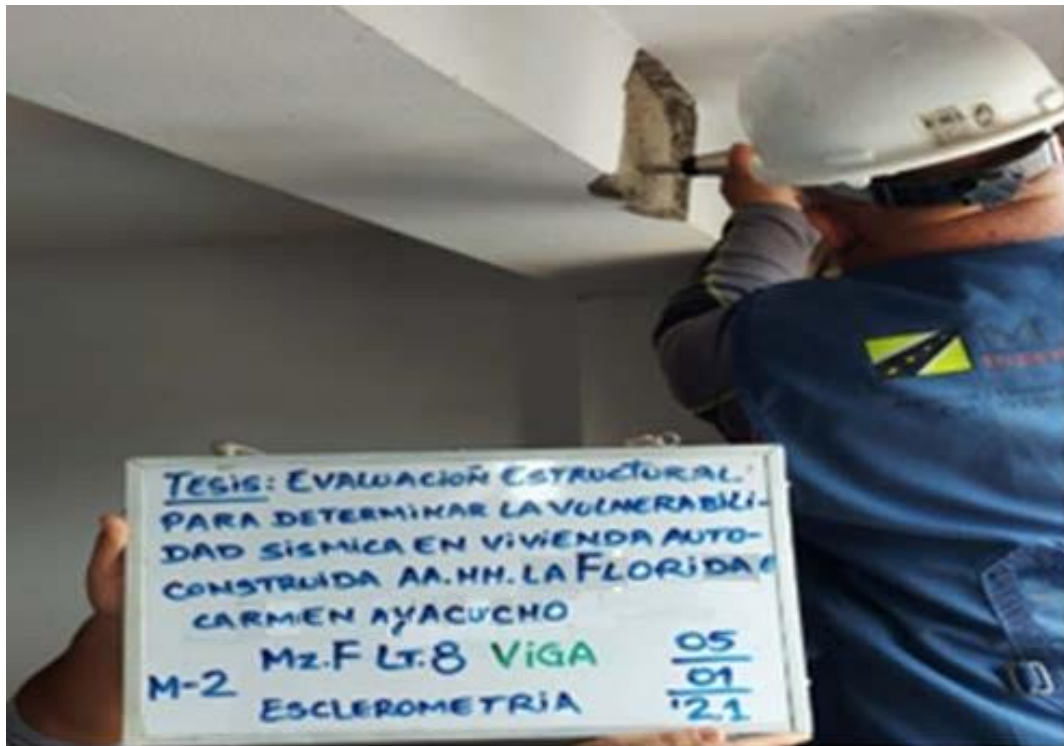
Fotografía 1. Evaluación Estructural
Fuente: Propia

La capacidad compresiva resultante es de 186 Kg/cm² (Anexo No. 18).

Casa autoconstruida de asentamiento humano la florida Carmen alto, sistema de estructura es de mampostería de ladrillo, pared es de ladrillo king kong, todo alrededor, compartimentos internos son ladrillos sonajero vacíos. Las columnas son rectangulares y las dimensiones son de 30 cm x 30 cm y las vigas son de 25 cm x 50 cm. El techo es de losa aligerada de 20 cm de espesor.

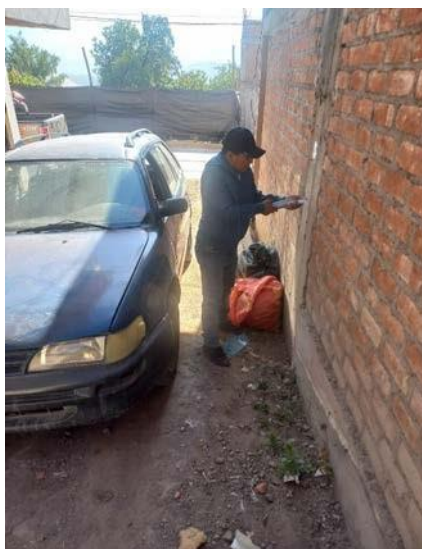
Fotografía 3. Prueba de esclerómetro en columna
Fuente: Propia

3. Casa de asentamiento humano autoconstruida La Florida Mz H lote 1, sistema de estructura de ladrillo, muro de ladrillo king kong, todo el perímetro, el interior es de ladrillo acampanado. Las columnas son rectangulares y miden 28 cm x 25 cm. La casa tiene un total de 8 columnas. El techo es de hierro corrugado ligero de 20 cm de espesor.

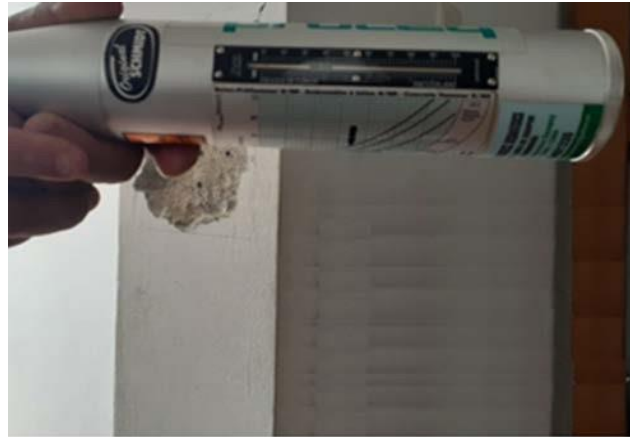
Se marco con un nivel y un cuadrado para el siguiente paso, se aplasta y se hizo 10 trazos en el elemento de textura para obtener los datos de intensidad.

La capacidad compresiva resultante es de 250 Kg/cm² (Anexo N° 19). Podemos ver que los materiales para hacer el concreto se han utilizado en las proporciones adecuadas para que se pueda lograr la resistencia promedio.

Fotografía 5. Prueba de esclerómetro en columna
Fuente: Propia

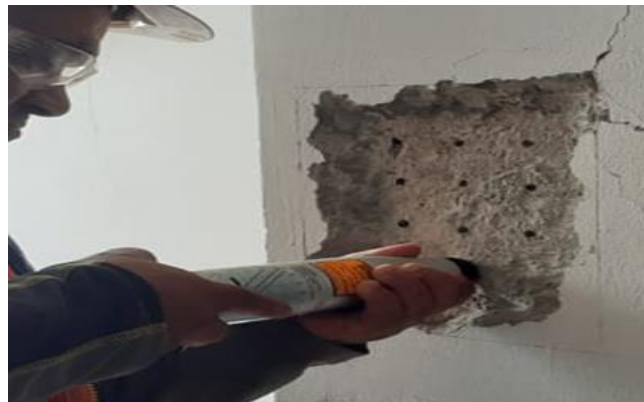
Fotografía 6. Columna-Pulsación del esclerómetro
Fuente: Propia

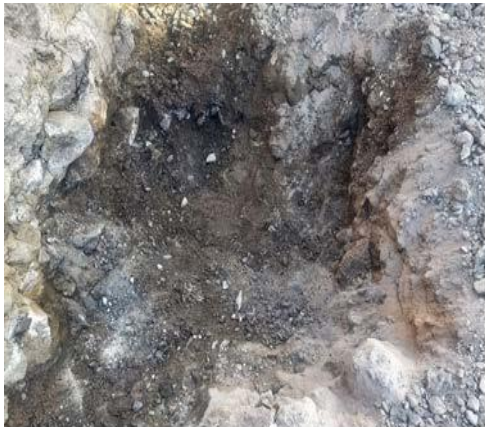
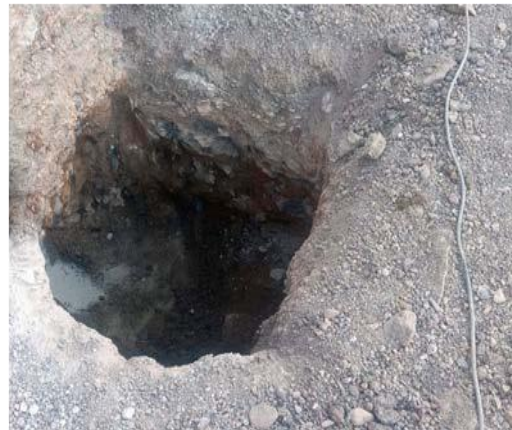
Ilustración 11. Excavación para la muestra de suelos

Cavar el suelo en un cuadrado con un tamaño de 0,80 m x 0,80 m, utilizando herramientas de azadón y pala. Para muestras del Pozo 1; 2 y 3. Previa autorización del propietario. Notamos que los 0.68m de altura se llenaron y profundizamos hasta llegar a 1.8m a 2m, separamos la muestra en una bolsa de unos 4 kg cada una.

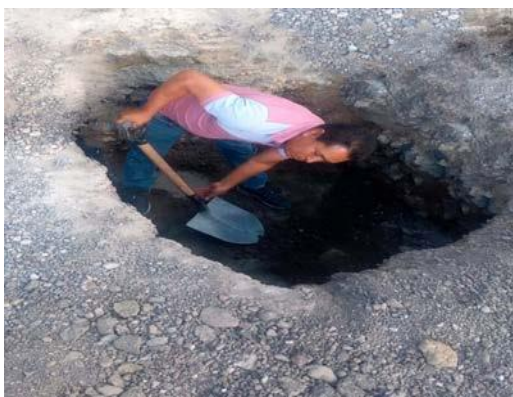
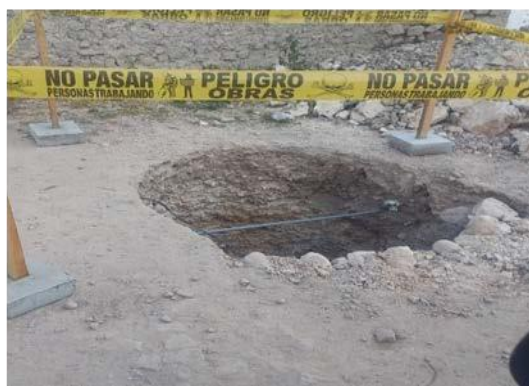
Ilustración 12. Excavación para muestras de suelos

Se enviaron 3 muestras de suelo a los laboratorios de los Grupos M y V, para su análisis se verifico el tamaño del grano y encuentre L.P, I.P y AASTHO para determinar el suelo y podemos usar el coeficiente de tierra en la simulación de terremotos en estados.

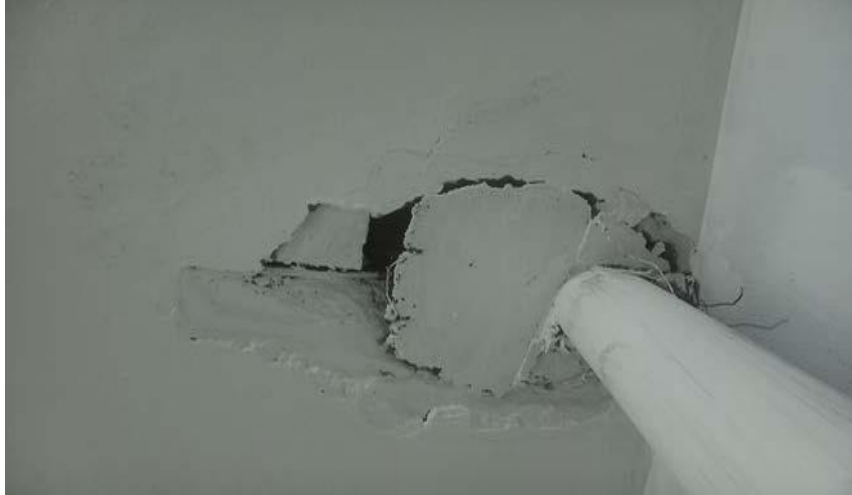
Ilustración 17. Casa 1- rajadura en muro
Fuente: Propio

En la Vivienda autoconstruida 1: Como se observa, las paredes del 1er piso presentan grietas pronunciadas, debido a la influencia de materiales inadecuados. Se observa

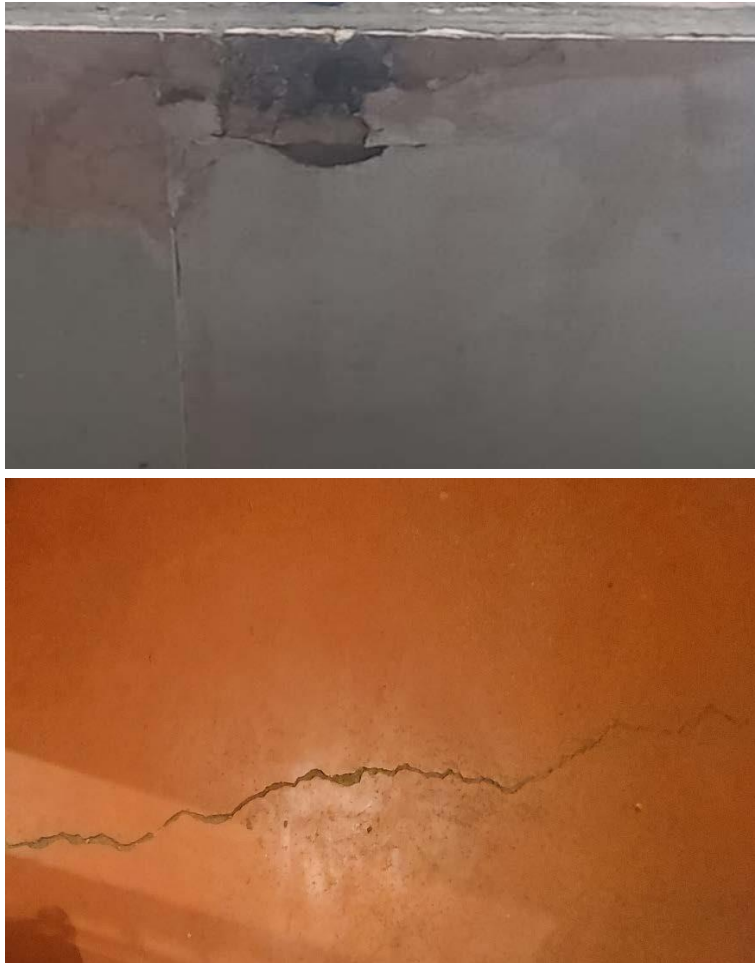
Ilustración 19. Vivienda 1- rajaduras en piso del primer nivel
Fuente: Propia

El estar de la casa, puede ver, hay una grieta, ya que es una zona con fondo de arena (anexo #15). Para la construcción, usaron tierra para rellenar, pero sin la compactación completa o el proceso convencional que debería haber sido en capas. Con el suelo inestable y

movimientos sísmicos, estas grietas aparecieron en el suelo, pulidas con aceite rojo. Las grietas tienen aberturas de 8 mm a 10 mm y tienen forma esférica.

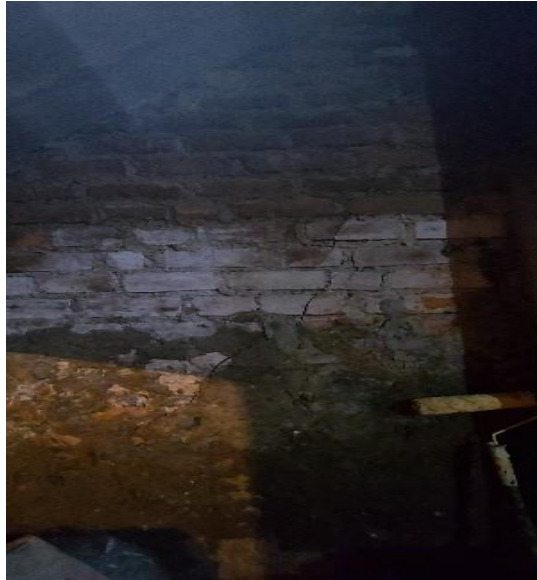
Ilustración 20. Vivienda 1-rajadura y eflorescencia en muro.
Fuente: Propia

En el área de depósito, la pared King Kong en el 1er piso aún no se ha curado y tiene una grieta de 1,5 m de largo.

La pared tiene burbujas porque cuando se colocan los ladrillos, no están usando el agua adecuada, sino que están contaminados con sal. Con el tiempo, brotó y apareció en la pared.

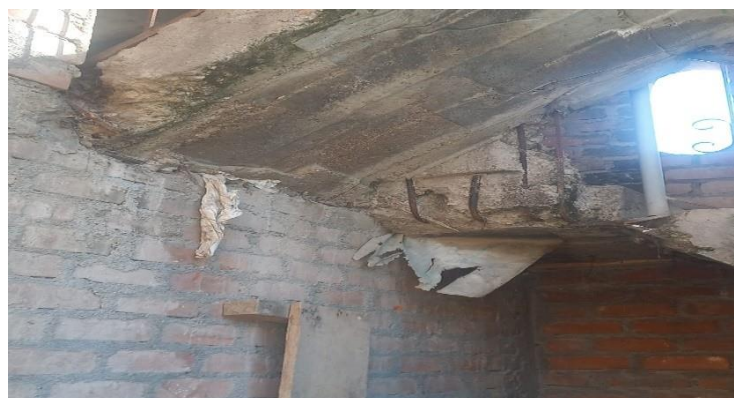
Ilustración 21. Casa 1- armadura de hierro corrugado expuesto
Fuente: Propia

El 2 piso de la casa, el prospecto muestra, en el momento de la construcción, en el momento del vertido del hormigón, la mezcla de hormigón preparada por los artesanos no se revolvió y la superficie de la losa era visible desde el exterior. ojo desnudo comienza a corroerse y debilitar la estructura con el tiempo.

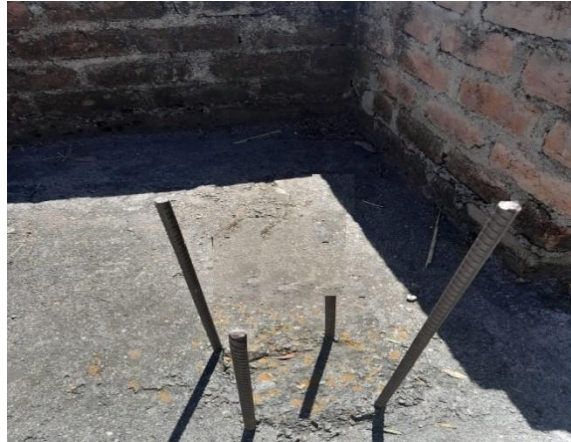
Ilustración 22. Vivienda 1- mechas del fierro de las columnas
Fuente: Propia

aLa cúpula de nivel 2, las columnas de hierro expuestas al sol y la lluvia pueden oxidarse con el tiempo.

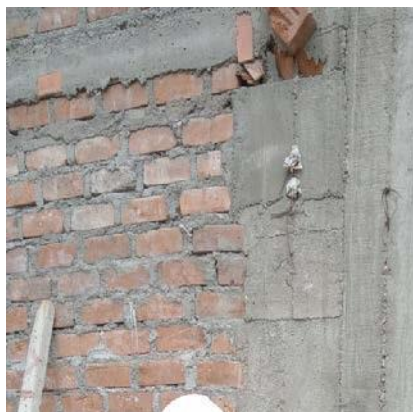
Ilustración 23. Casa 2- vaciado de columna
Fuente: Propia

Las columnas del primer nivel de la construcción no son monolíticas. Para lograr la altura hacer falta y unir la losa del segundo piso, completó el espacio libre con la laja King Kong.

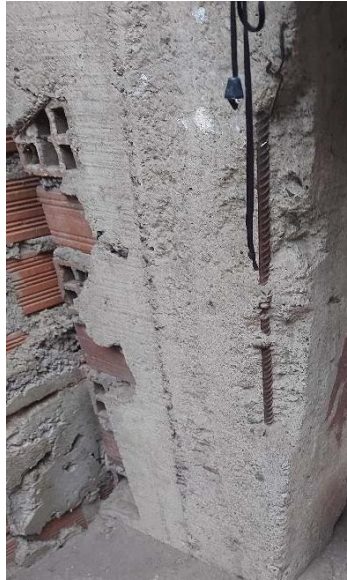
Ilustración 24. Vivienda 2-columna expuesto el fierro y completado la dimensión con ladrillo
Fuente: Propia

En el tercer piso, la columna mide 40 cm x 30 cm, pero en la parte inferior para completar los 40 cm de ancho, tienen ladrillos de 15 cm. La columna es del tamaño exacto del material y en la esquina se puede ver el hierro en contacto con los elementos.

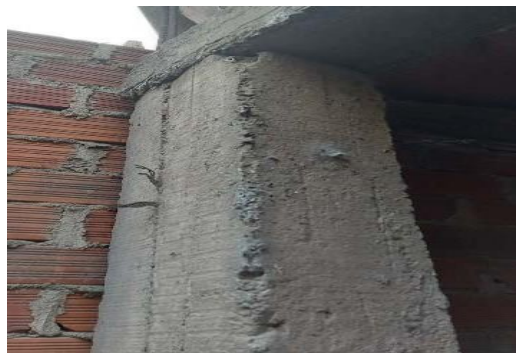
Ilustración 25. Vivienda 2-Junta fría
Fuente: Propia

La columna del 3er al 4to piso, podemos ver que no ha sido deslustrada, pero también vemos la conexión fría entre la columna y el hierro corrugado liviano. No utilizaron el epoxy adecuado para lograr la adhesión entre estos dos elementos estructurales.

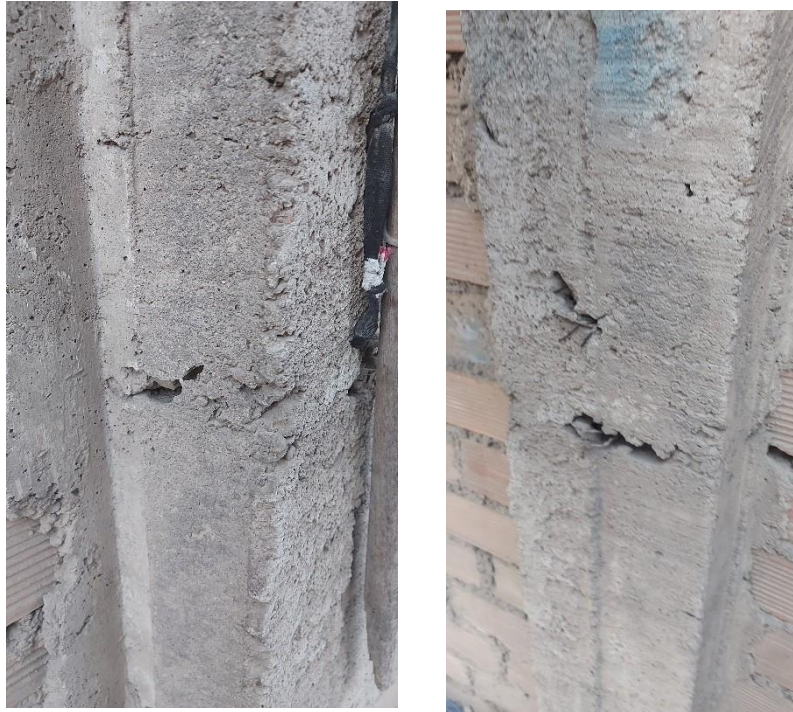
Ilustración 26. Vivienda 2- Segregaciones en columnas
Fuente: Propio

El 4 piso, las columnas están separadas, se da durante el proceso de construcción, el concreto no se vierte de manera uniforme, el concreto se perfora. El fabricante no conoce la técnica de aplicar la dosis equivocada.

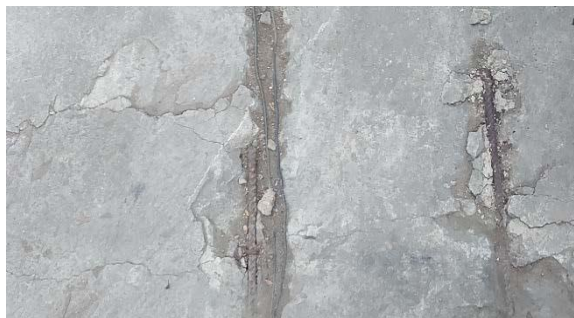
Ilustración 27. Vivienda 2- Segregaciones en columnas

En la imagen del cuarto piso, se puede ver el concreto que se ha desprendido del piso donde están expuestas las barras de temperatura.

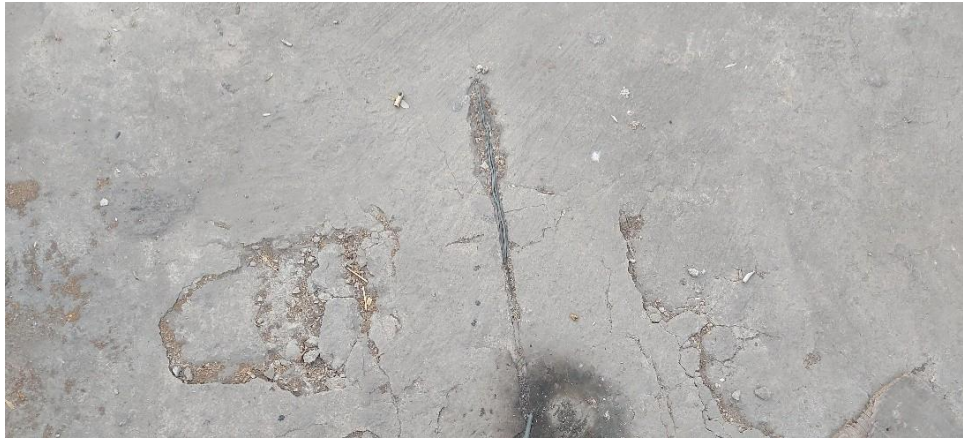
Ilustración 28. desprendimiento de concreto en losa y exposición de la armadura.
Fuente: Propia

En la imagen del cuarto piso, se puede ver el concreto que se ha desprendido del piso donde están expuestas las barras de temperatura.

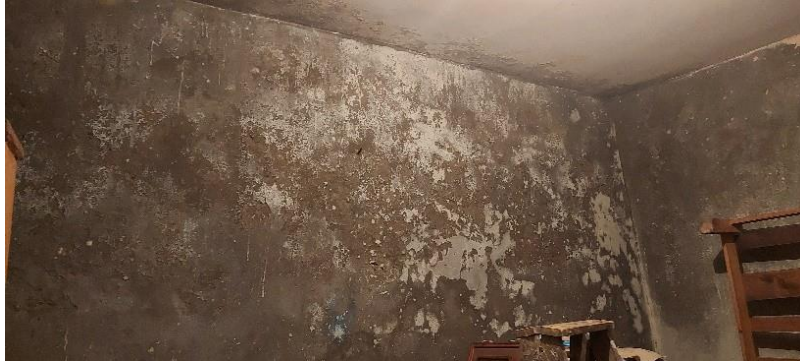
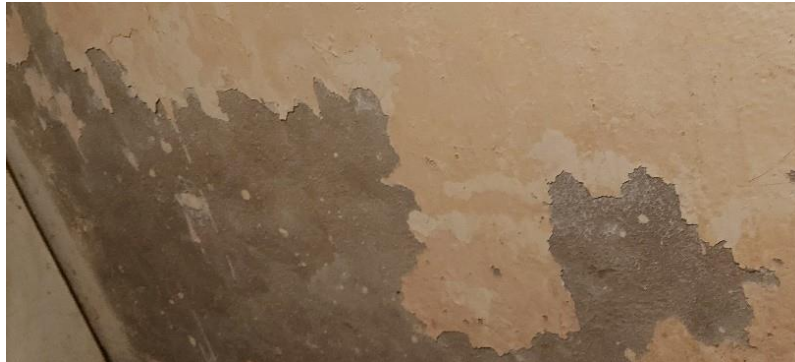
Ilustración 30. Vivienda 3-Eflorescencia en muro

El 2° cuarto, la pared rayada tiene pintura que se despega cuando parece agrietarse. Es debido al proceso de construcción que no han dejado agentes secantes ni contaminantes.

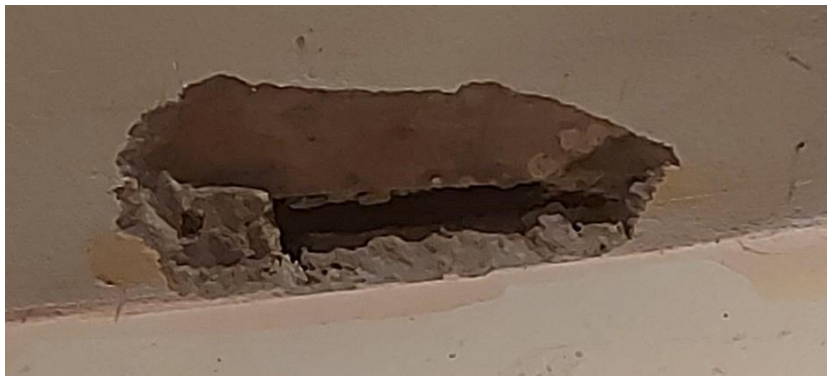
Ilustración 31. Vivienda 3- Desprendimiento de concreto en el techo.
Fuente: Propia

El techo no está sellado por ninguna tapa, expuesto al exterior, la gente también lo usa como tendedero para dejar escapar el agua con el tiempo. Las vigas del techo se están cayendo y se ven las barras de hierro de las barras antioxidantes.
