**EVALUACIÓN DEL ESTADO SITUACIONAL DE
PAVIMENTOS FLEXIBLES MEDIANTE EL MÉTODO P.C.I.
CASO DE ESTUDIO: AV. LEONCIO PRADO, TRAMO JR.
TUPAC AMARU – AV. LOS INCAS DEL DISTRITO DE
CHILCA – PROVINCIA DE HUANCAYO – REGIÓN JUNIN**

TESIS

MAYO – 2018

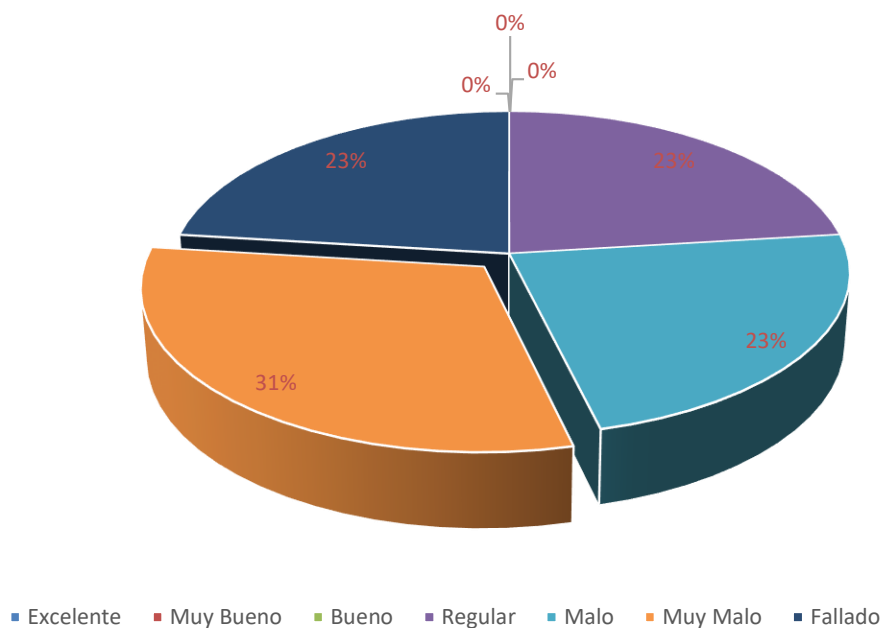
Figura N° 14: Resultados según Rango de Clasificación

También podemos deducir que el 23 % de las unidades de muestra representa un pavimento flexible de rango de clasificación Fallado, malo y regular, tal como se indica en la Figura N° 14. En la red de pavimentos en estudio, no se encontraron unidades de muestras con rangos de clasificación Bueno, Muy Bueno y Excelente.

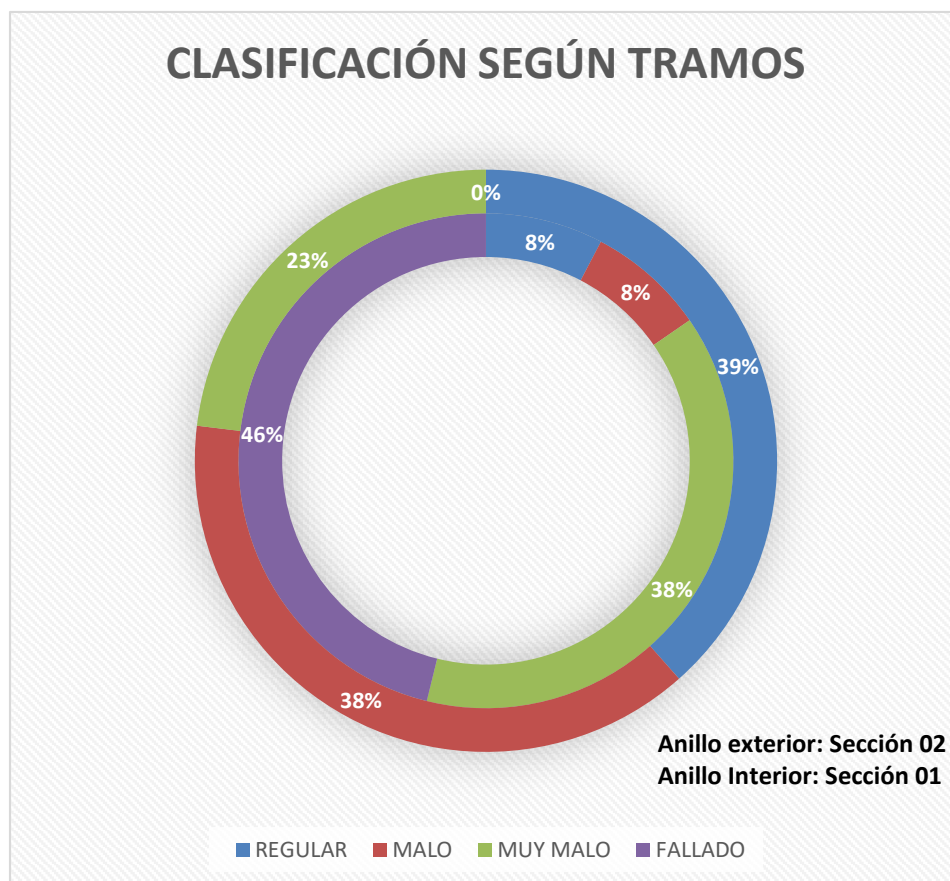
Figura N° 16: Rango de Clasificación por Secciones

También podemos observar en la Sección 02, que el 39% de las unidades de muestras representa un pavimento flexible con rango de

clasificación Regular, seguido de un 38% de las unidades de muestra del mismo tramo con un rango de clasificación Malo.

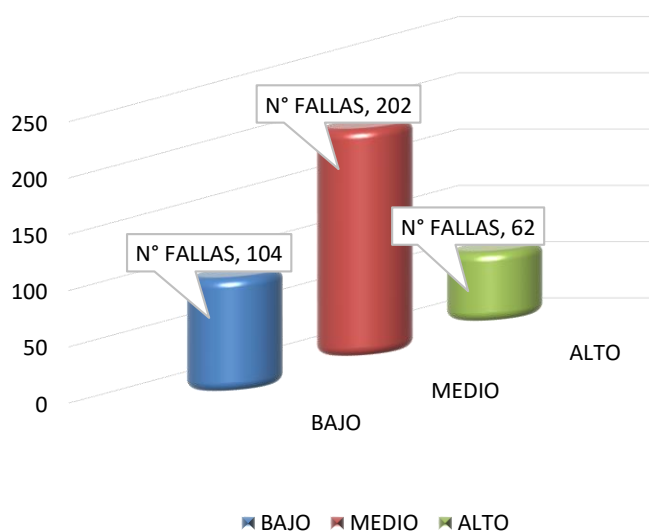
Figura N° 17: Resultado según grado de Severidad

Asimismo, se observa menor presencia de fallas de severidad Alto en un total de 62 número de fallas, de los cuales los tipos de fallas con menor presencia en para este grado de severidad son: Huecos, Grietas de Borde, piel de cocodrilo y Desprendimiento de agregados.

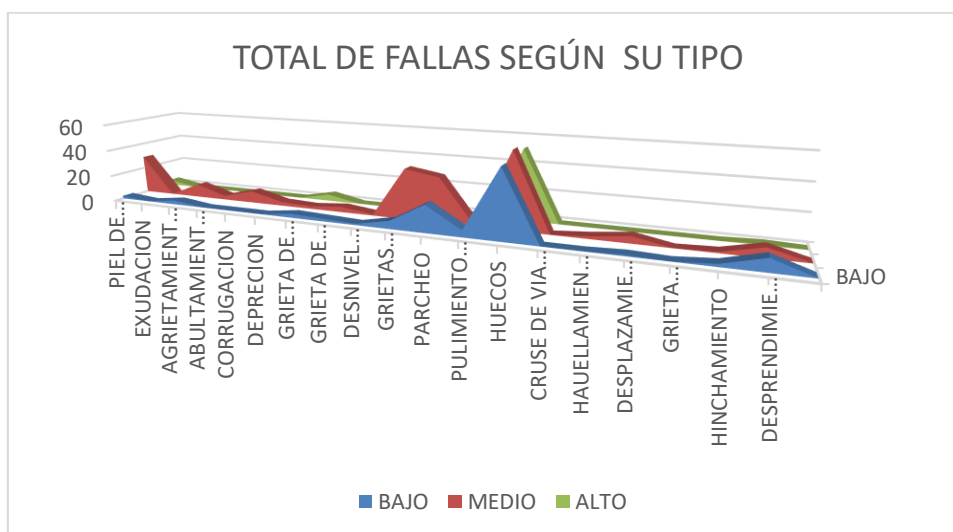
Figura N° 19: Fallas según su tipo

Este resultado nos da un total de 368 fallas en todo el tramo de la vía la falla que se presenta en mayor cantidad son los Huecos con un numero de 158 con un 42.93% de fallas.

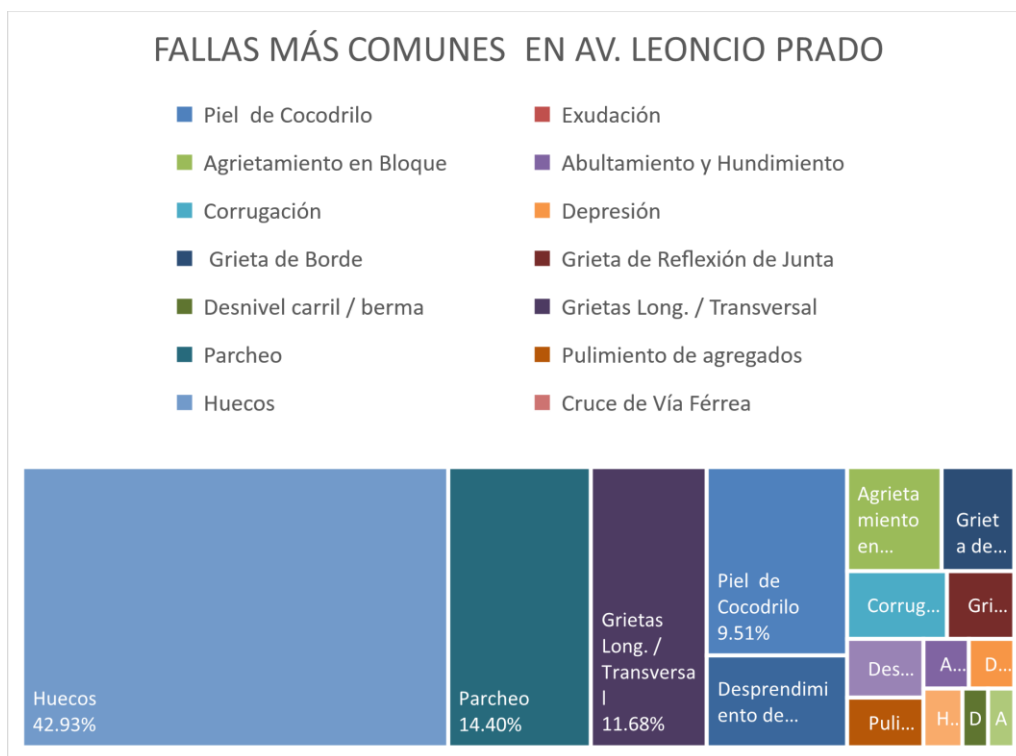
Figura N° 20: Fallas más comunes en unidades de muestras

Se puede observar que en el gráfico los picos más altos se encuentra las fallas de Huecos y parcheo.

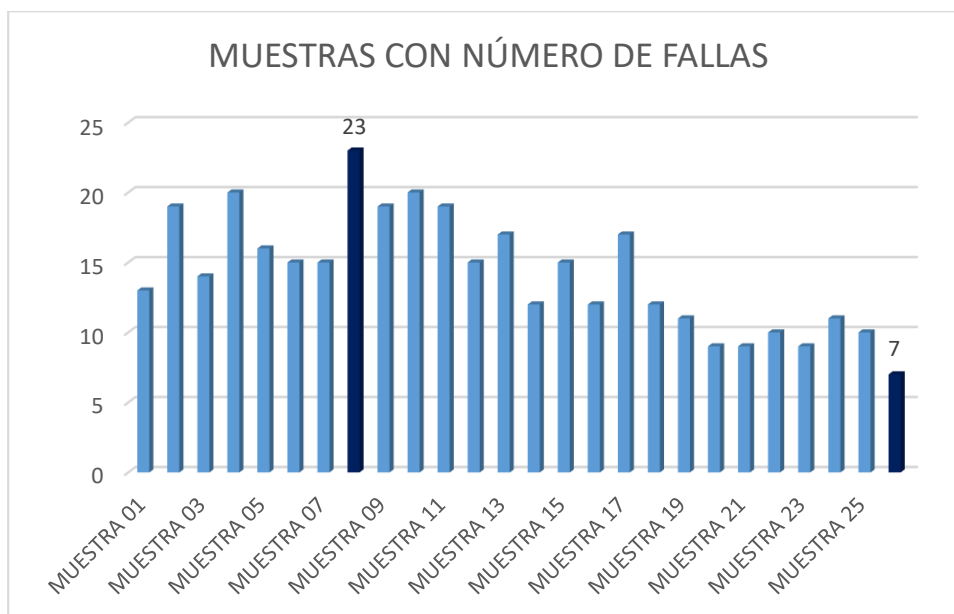
Figura N° 21: Número de Fallas en cada Unidad de Muestra

Según el cuadro se puede observar que la unidad de muestra número 08 es el más crítico; en el cual se registró 23 unidades de fallas de diferente severidad, del cual 15: huecos, 5: parcheo, 1: Piel de cocodrilo, 1: Pulimiento de agregados y 1: desplazamiento; siendo la muestra con mayor cantidad de fallas. El cual según evaluación tiene un indicador Máximo CDV de 95.55 logrando una calificación PCI de 4.45 : Fallado.

Asimismo, la unidad de muestra número 26 es la muestra que presenta menor número de fallas, con una calificación PCI de 49.50: Regular.

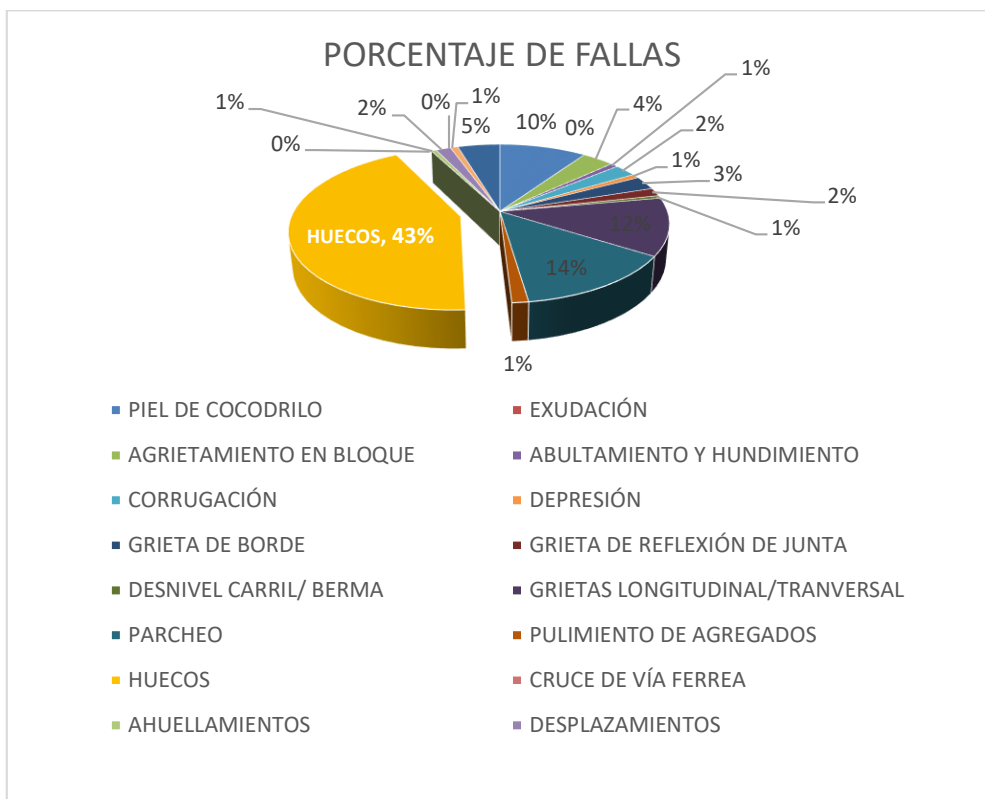
Figura N° 23: Porcentaje de Fallas

De acuerdo a los resultados obtenidos se puede afirmar que Huecos es la falla que ha alcanzado el porcentaje más alto en comparación con las demás fallas esto hace que todo el tramo en estudio se caracteriza con un PCI Malo.

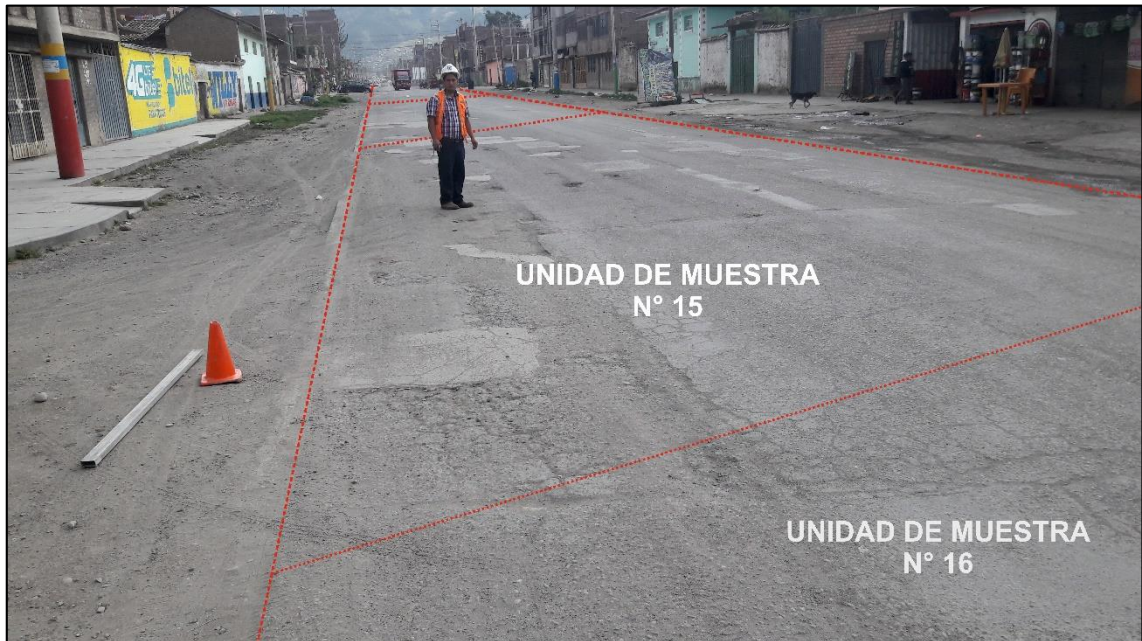
Señalización de Unidades de Muestra en Campo

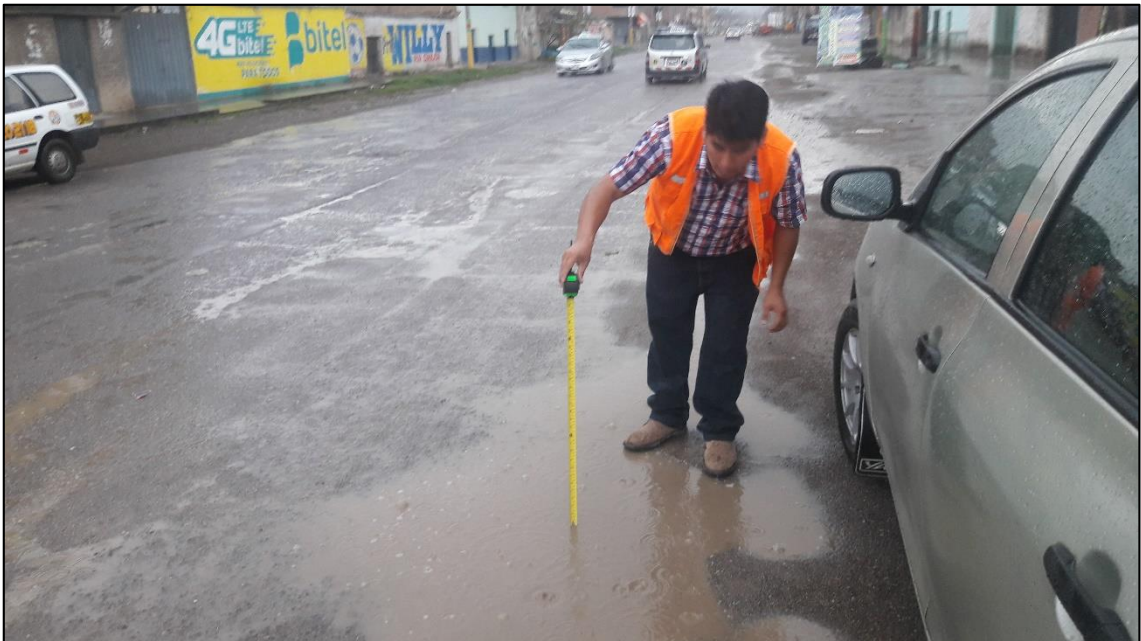
Verificacion de drenaje fluvial

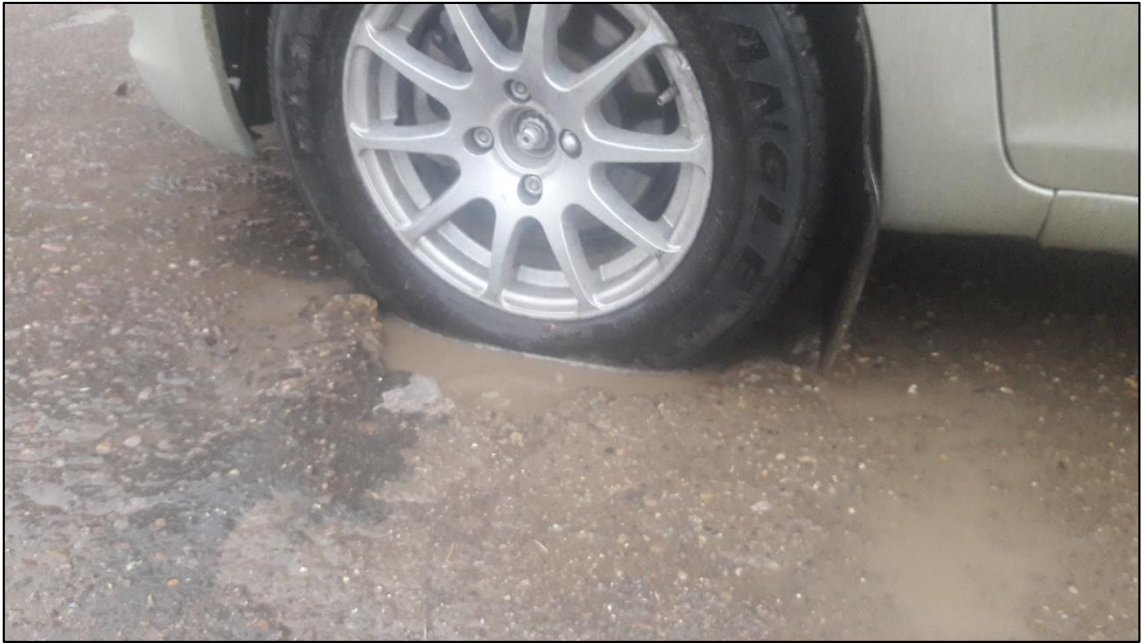
Verificación de servicialidad de pavimento

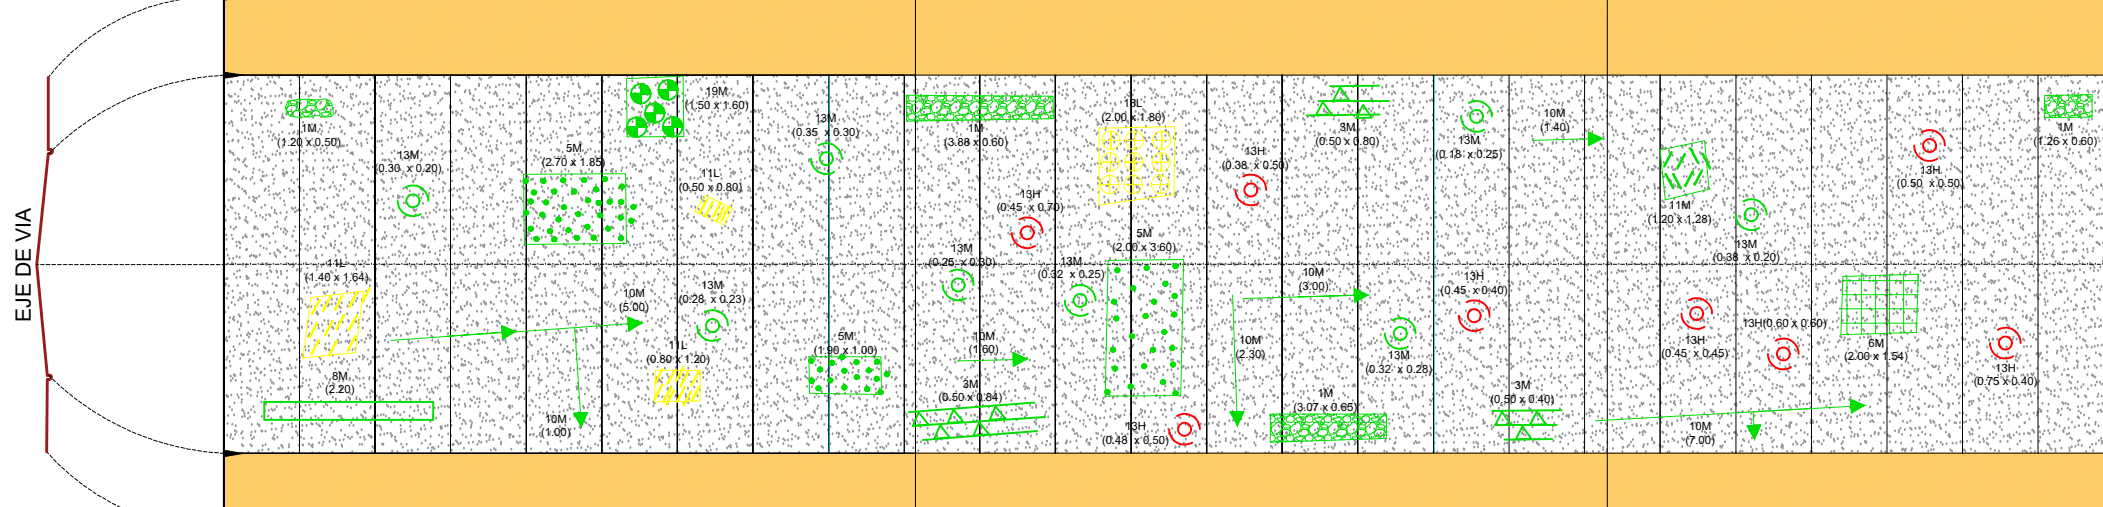
PLANO:
REVELAMIENTO DE FALLAS 01
LAMINA:
RF-01
UBICACION:
REGION : JUNIN
PROVINCIA : HUANCAYO
DISTRITO : CHILCA
FECHA:
FEBRERO 2018
ESCALA:
1:200

CODIGO DE UNIDAD DE MUESTRA	UM-01	UM-02	UM-03
AREA	183.00 M2	183.00 M2	183.00 M2
FECHA DE REGISTRO	17-07-2017	17-07-2017	17-07-2017
TOTAL VALORES DEDUCIDOS	07	07	07
NUMERO DE DEDUCIDOS >2	07	06	07
VALOR DEDUCIDO MAS ALTO	41.10	68.50	73.50
NUMERO ADMISIBLE DEDUCIDO	6.41	3.89	3.43
CLASIFICACIÓN PCI	MAX CDV.	57.51	93.27
	PCI	42.49	6.73
	RANGO	REGULAR	FALLADO
			MUY MALO

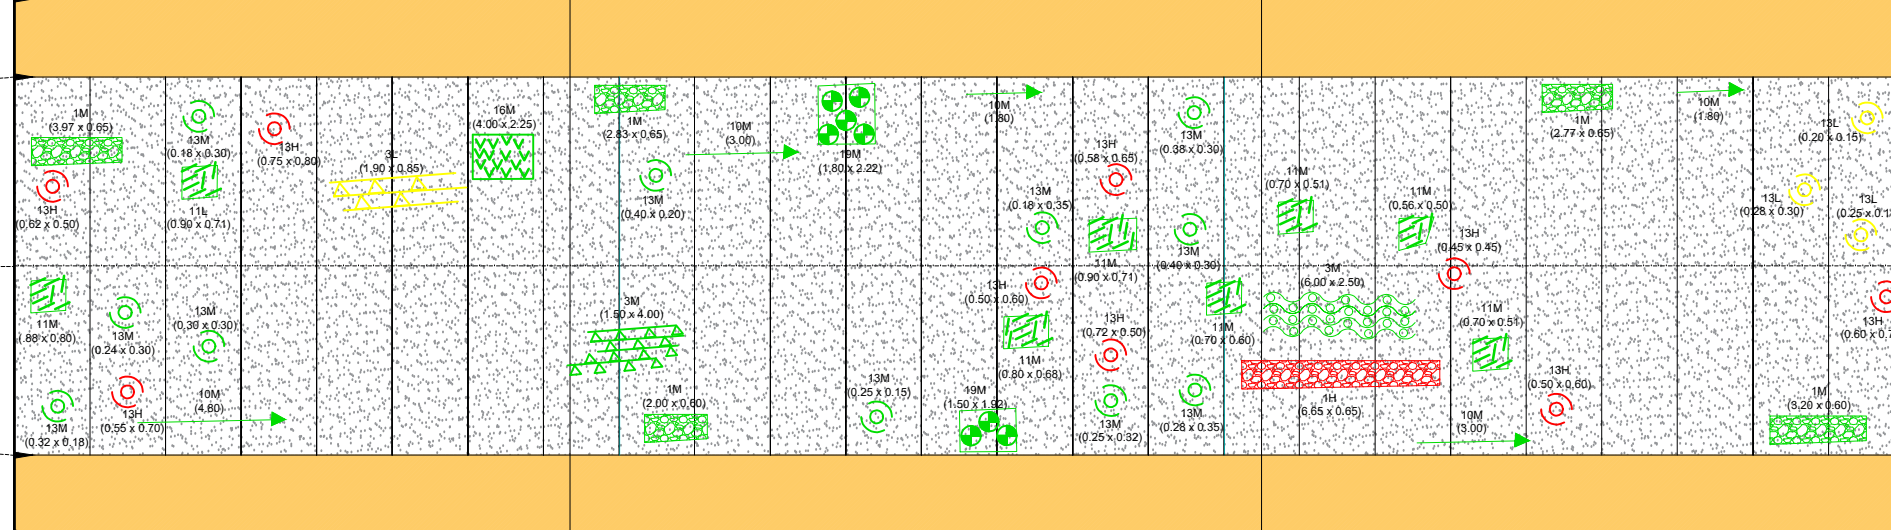
PLANO:
REVELAMIENTO DE FALLAS 04
LAMINA:
RF-04
UBICACION:
REGION : JUNIN
PROVINCIA : HUANCAYO
DISTRITO : CHILCA
FECHA:
FEBRERO 2018
ESCALA:
1:200

FALLADO
