UNIVERSIDAD PERUANA DEL CENTRO

**“EVALUACIÓN DE PATOLOGÍAS DEL CONCRETO DE LAS
VIVIENDAS UNIFAMILIARES DEL BARRIO DE BELLAVISTA,
DISTRITO DE LIRCAY, PROVINCIA DE ANGARAES – REGIÓN
HUANCAVELICA”**

Para obtener el grado académico de: Bachiller en Ingeniería Civil

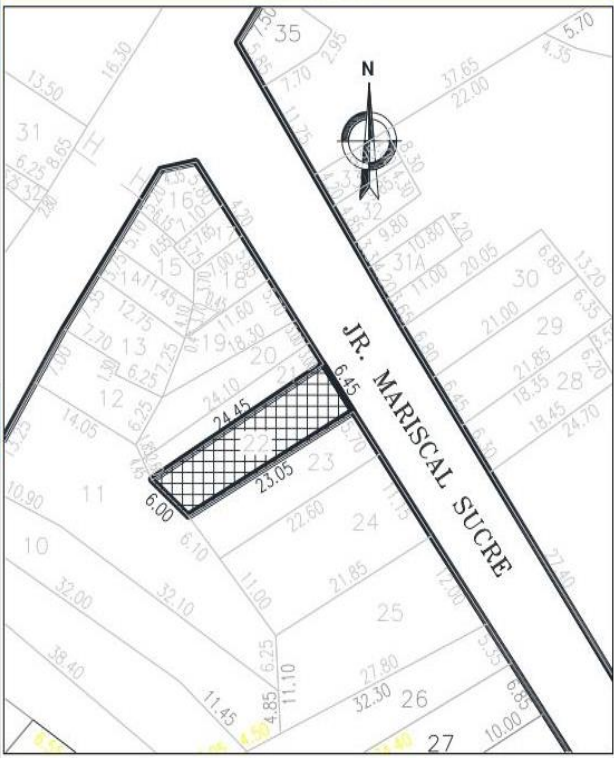
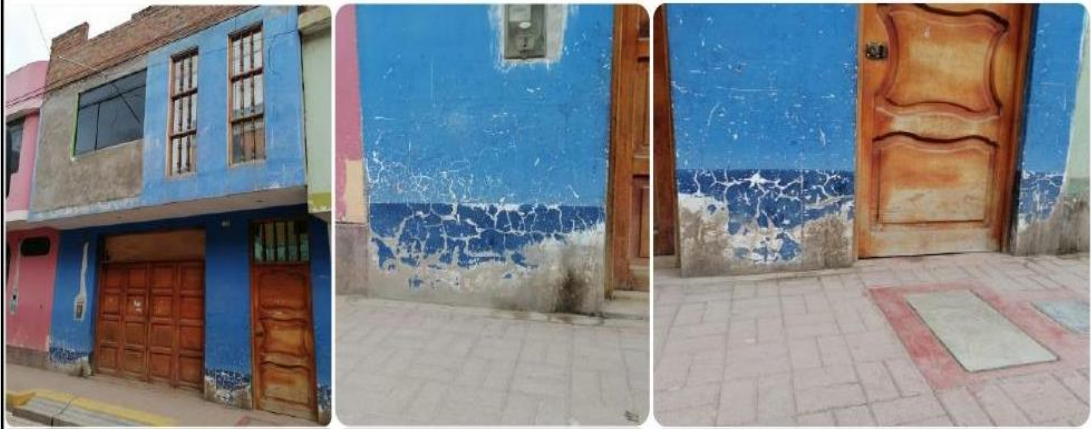
Tabla 5 Ficha de evaluación patológica de la concordancia de la muestra 2

1.- FISURA	1.52	12.80		
2.- DESINTEGRACION	0.00			
3.- EFLORESCENCIA	0.40			
4.- EXUDACION	0.00			
5.- INCRUSTACIONES	0.00			
6.- PICADURAS	0.00			
7.- CRATERES	0.00

8.- ESCAMAS	0.35			
9.- ESTALAGMITA	0.00			
10.- POLVO	2.30			
11.- CORROSION	0.00			
TOTAL	4.57			
TIPO DE PATOLOGIA	PORSENTAJE AFECTADO (%)		PORSENTAJE NO AFECTADO (%)

1.- FISURA	11.88	64.30		
2.- DESINTEGRACION	0.00			
3.- EFLORESCENCIA	3.13			
4.- EXUDACION	0.00			
5.- INCRUSTACIONES	0.00			
6.- PICADURAS	0.00			
7.- CRATERES	0.00

8.- ESCAMAS	2.73			
9.- ESTALAGMITA	0.00			
10.- POLVO	17.97			
11.- CORROSION	0.00			
TOTAL	35.70			
SEVERIDAD:			LEVE	
RESUMEN DE DATOS				
ELEMENTO EVALUADO	AREA AFECTADA (m2)	AREA NO AFECTADA (m2)	PORSENTAJE AFECTADO (%)	PORSENTAJE NO AFECTADO (%)
FACHADA DE VIVIENDA 01	4.57	12.80	35.70	64.30
