**UNIVERSIDAD PERUANA DEL CENTRO  
FACULTAD DE INGENIERÍA  
ESCUELA PROFESIONAL DE INGENIERÍA CIVIL**

**TRABAJO DE INVESTIGACIÓN**

**"EVALUACIÓN DE LA CONDICIÓN DEL PAVIMENTO  
RÍGIDO POR EL MÉTODO DEL PCI DEL JIRÓN  
POKRA, DISTRITO AYACUCHO, PROVINCIA DE  
HUAMANGA, REGIÓN AYACUCHO**

**HUANCAYO – PERÚ  
2025**

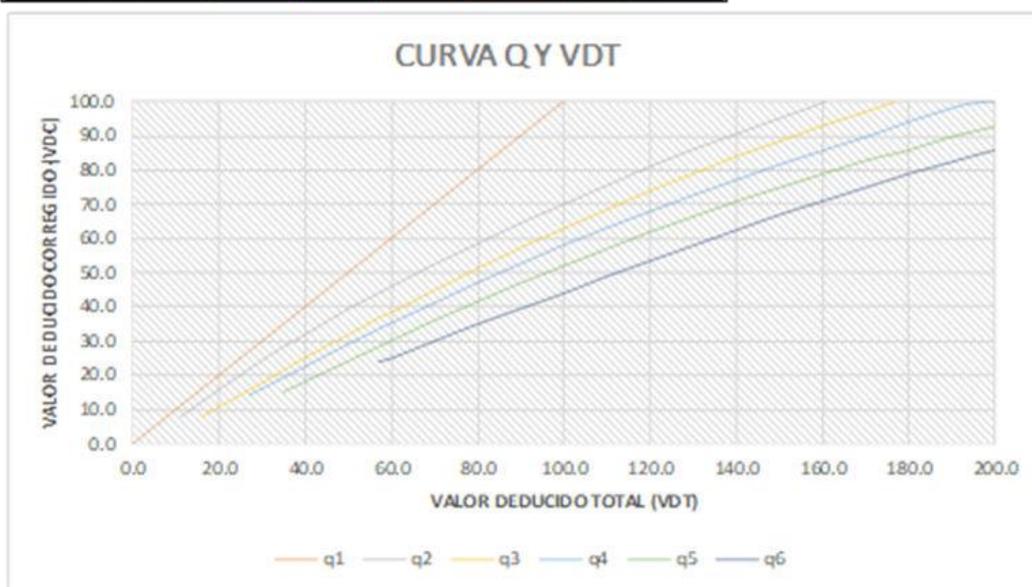
Tabla 5.3.8: Curva QY valor deducido total de la UM-03.

VALORES DEDUCIDOS CORREGIDOS	
VDT	
q6	0.00
VDT	56.56
q5	27.94
VDT	57.09
q4	33.46
VDT	52.20
q3	33.54
VDT	47.19
q2	37.39
VDT	36.70
q1	36.70

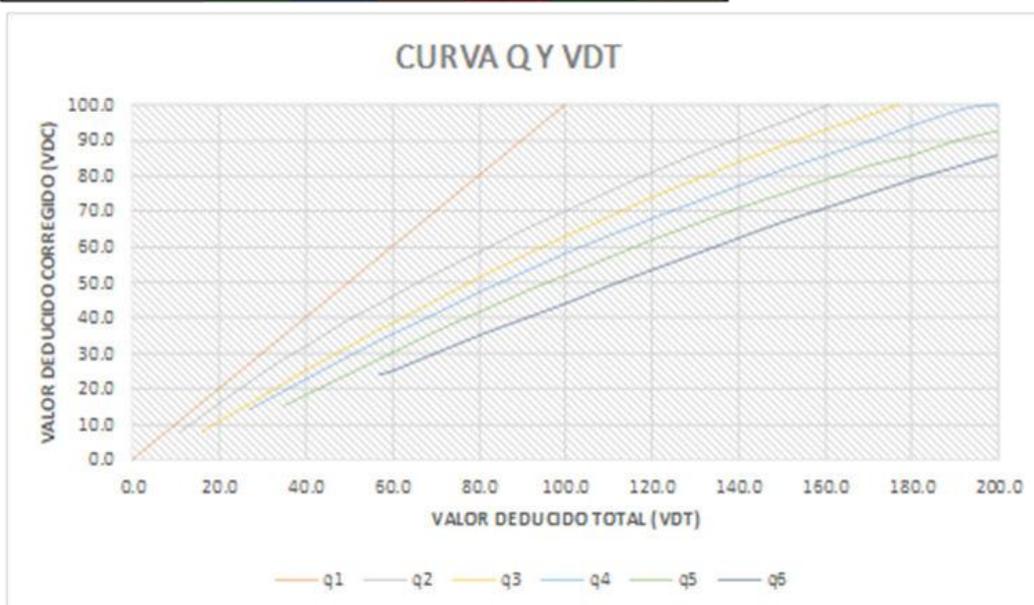
Tabla 5.3.14: Curva QY valor deducido total de la UM-05.

VALORES DEDUCIDOS CORREGIDOS	
VDT	
q6	0.00
VDT	79.99
q5	41.49
VDT	73.98
q4	43.39
VDT	67.27
q3	43.23
VDT	59.05
q2	45.37
VDT	44.30
q1	44.30

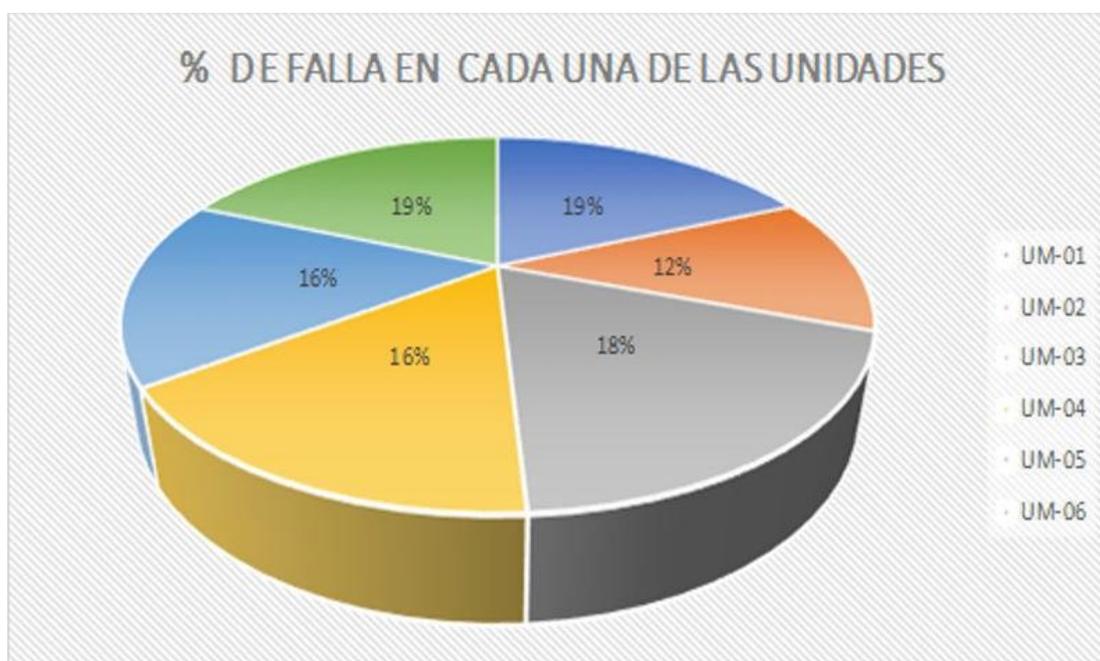
Figura 5.7: Clasificación porcentual de las diversas patologías de UM (01-06)

Para la UM-06, se obtuvo un PCI de 54.63, lo que se clasifica en regular, en esta cuadra el mayor daño que se tiene es por pulimiento de agregados que tuvo una densidad de 63.49% seguida de descascaramiento de juntas con un valor de 42.86%.

Para la UM-07, se obtuvo un PCI de 63.73, lo que se clasifica en bueno, en esta cuadra el mayor daño que se tiene es por pulimiento de agregados que tuvo una densidad de 74.77% seguida de descascaramiento de juntas con un valor de 27.10%.

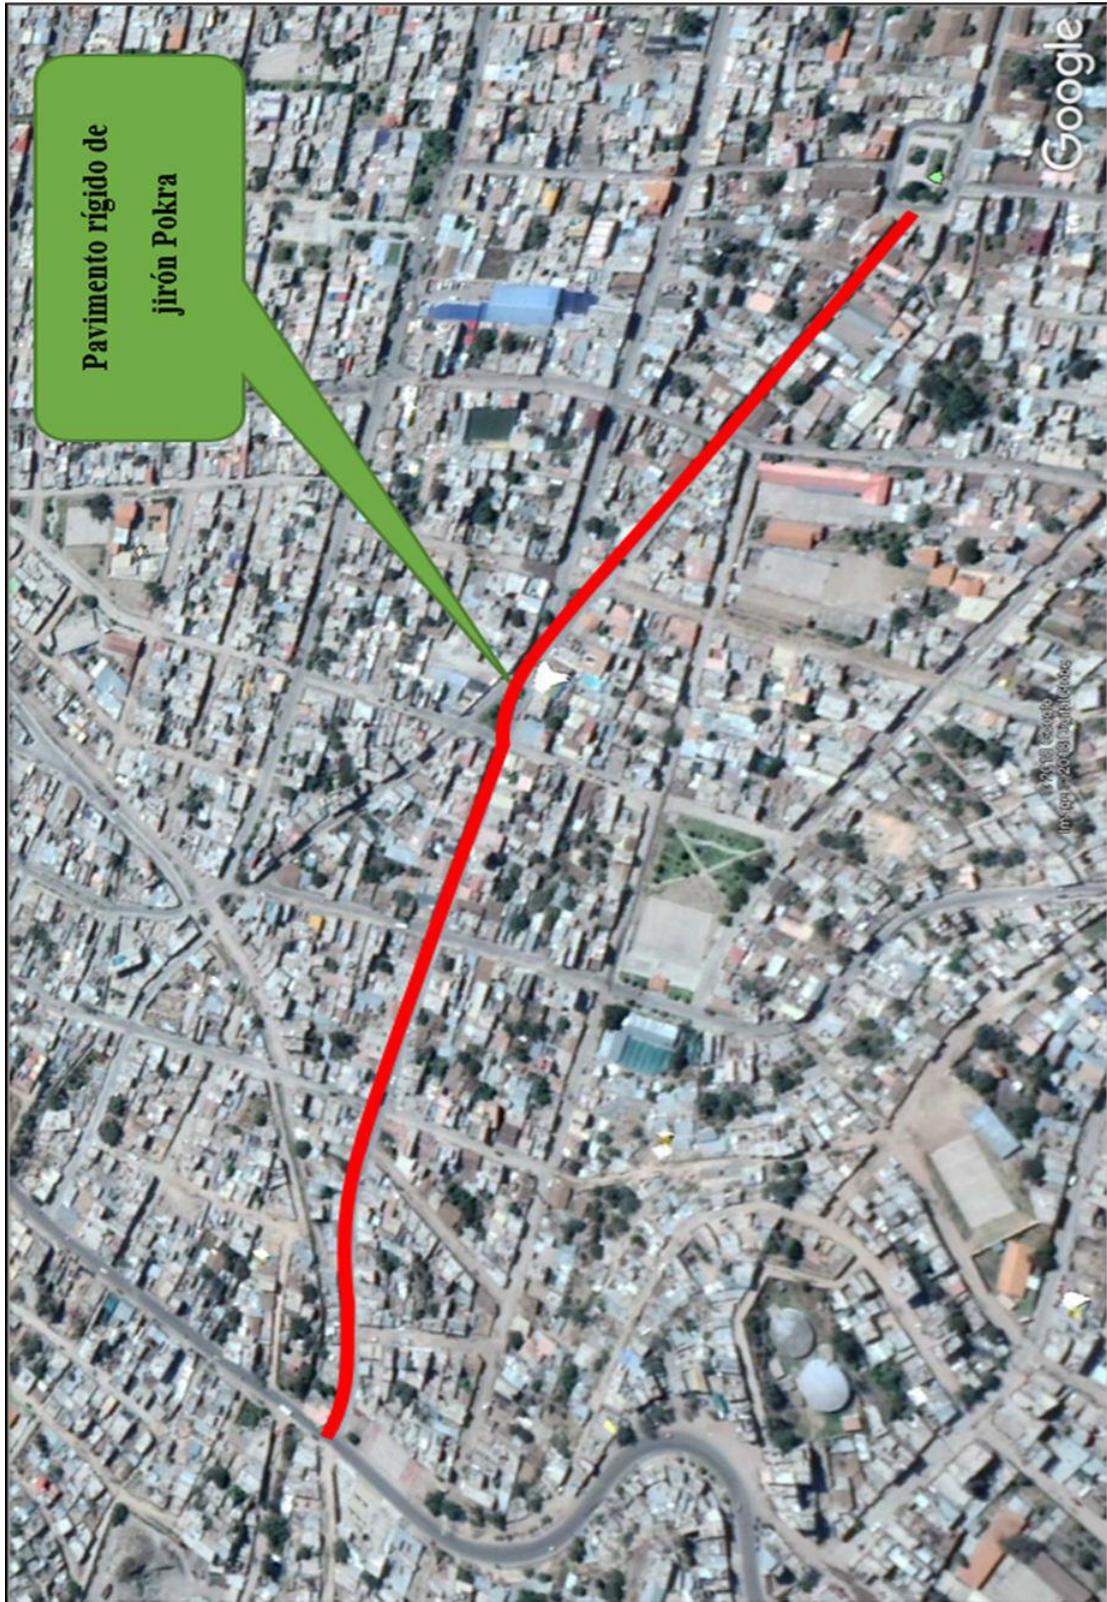
Foto: Jirón Pokra del distrito de Ayacucho.  
Fuente: Elaboracion propia, 2021.
